宁波慈溪诚赢金属制品有限公司“1·12”一般火灾事故调查报告

宁波市人民政府事故调查组

2026年5月

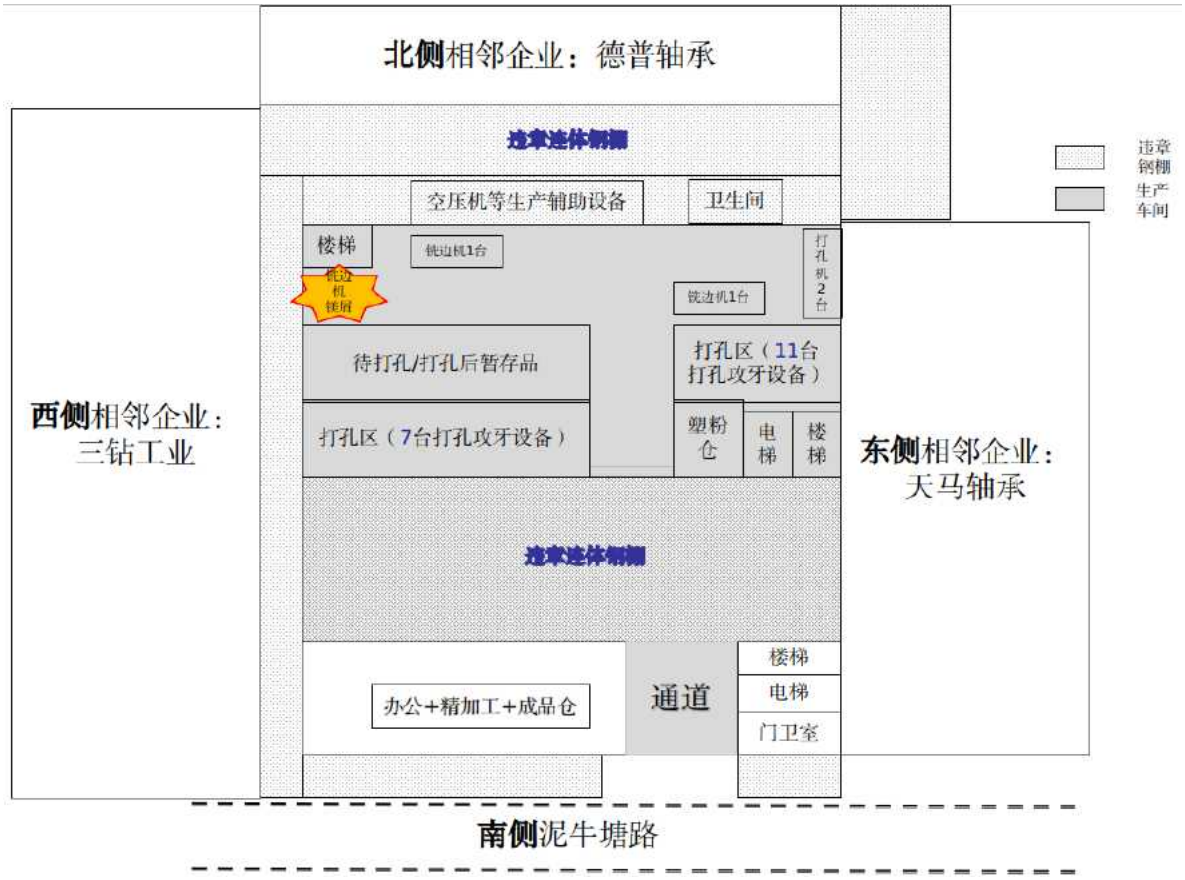
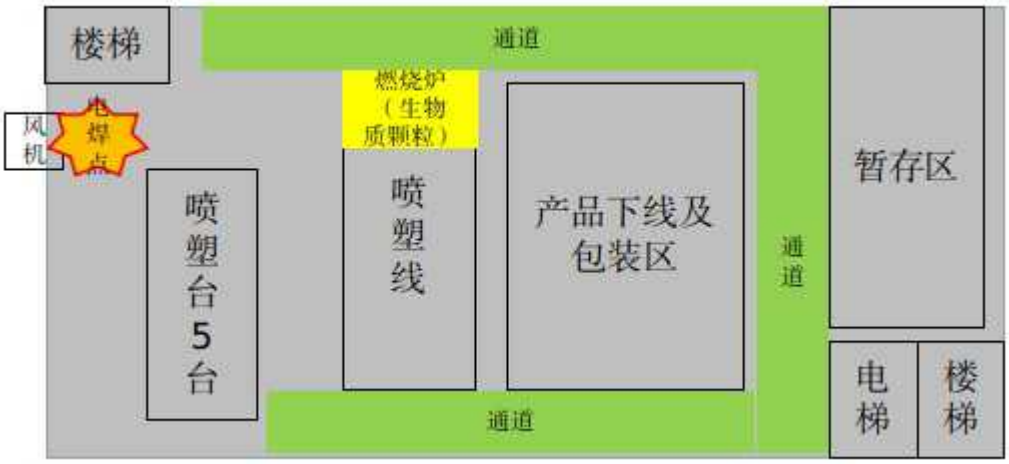
图 2 一楼生产车间示意图

5.事故厂房租赁及布局情况。2016年，恒业公司将位于慈溪市胜山镇一灶村泥牛塘路8号的南北2幢厂房及中间钢棚全部出租给诚赢公司。其中，南侧厂房一楼为成品仓库和临时办公区，二楼为精加工车间，三楼为办公区。北侧厂房一楼为铣边、打孔攻牙车间及喷粉仓库，二楼为喷塑线（包含附属管理设备有喷塑台5台，燃烧炉1台及包装区）。中间钢棚用于堆放、打包、装卸货物等。
