衡水市翡翠华庭“4·25”施工升降机轿厢坠落重大事故调查报告

2019年4月25日上午7时20分左右，河北衡水市翡翠华庭项目1#楼建筑工地，发生一起施工升降机轿厢（吊笼）坠落的重大事故，造成11人死亡、2人受伤，直接经济损失约1800万元。

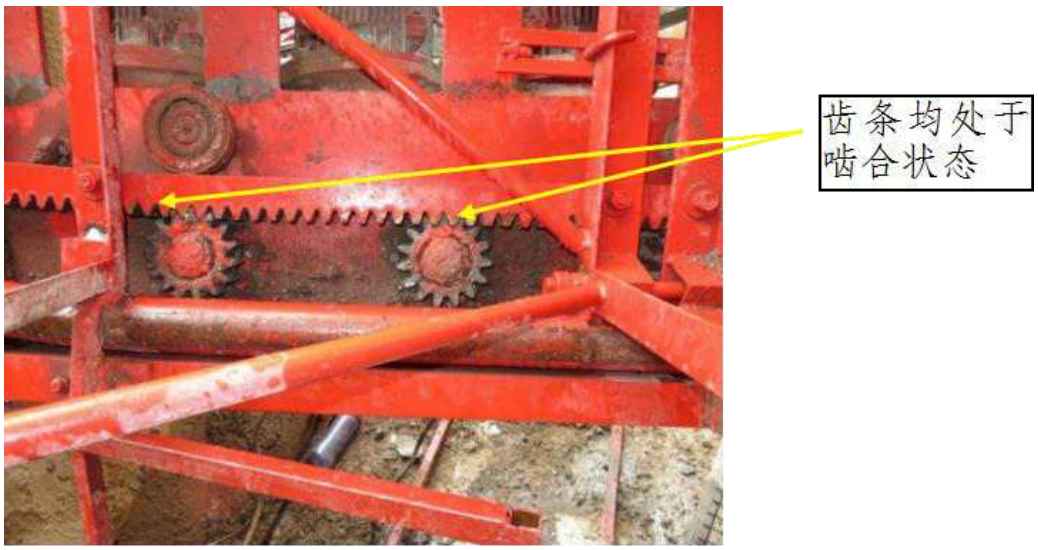
图 3

（1）轿厢（吊笼）处于第 17 至 19 节标准节位置，轿厢（吊笼）内的上、下限位和极限限位装置完好，防坠安全器完好。传

动机构与轿厢（吊笼）未分离；传动板上的电机、减速器基本完整（图 3）。传动机构输出端的三个齿轮、防坠安全器齿轮与齿条均处于啮合状态（图 4）。

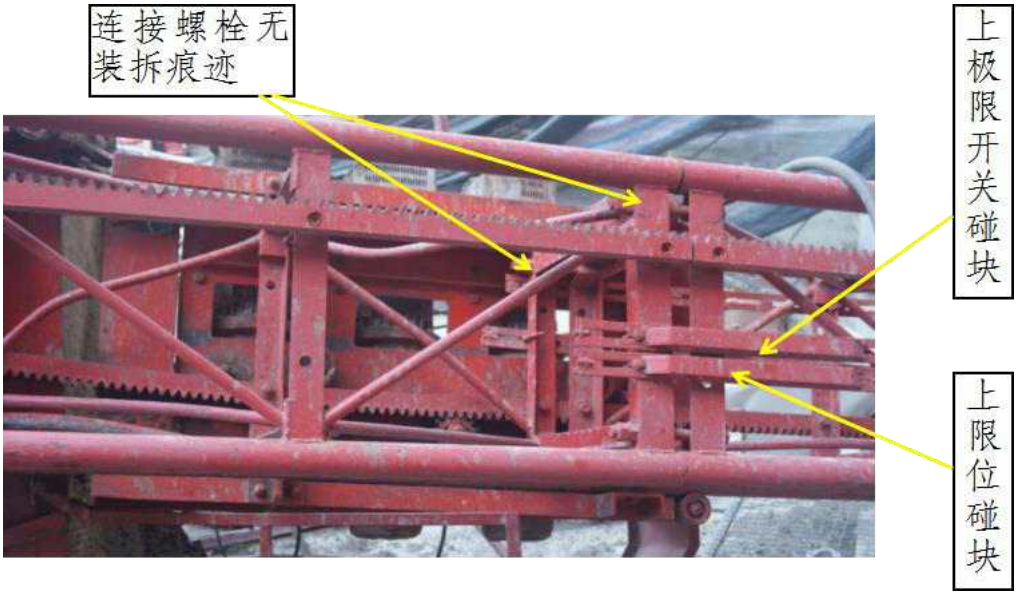
图 5

（2）第 18 节至 22 节标准节之间连接的螺栓头部及螺母无装拆痕迹；上限位、上极限限位碰块安装在第 19 节标准节上框至 20 节标准节中框之间，安装螺栓未见装拆痕迹（图 5、图 6）。

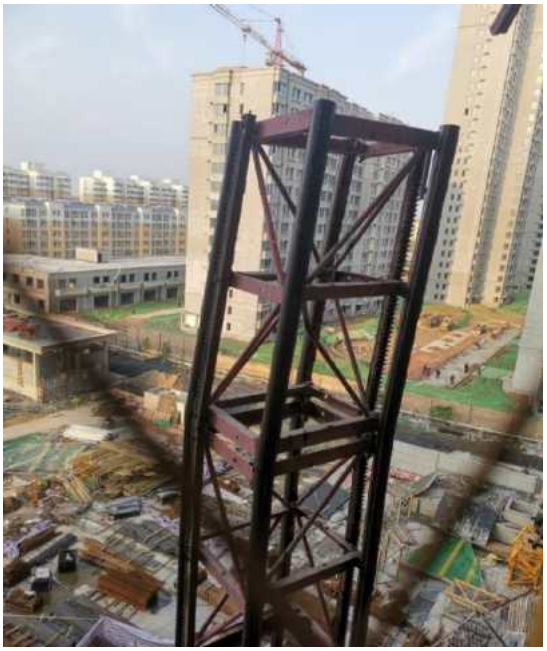
图 7

①东南角残留有标准节连接螺栓，螺栓上有一个螺母和平垫圈，螺杆尾部有陈旧性双螺母安装痕迹，螺杆未见明显的变形，杆部有擦痕，螺栓头部刮沾有红色油漆（图 7、图 8）；

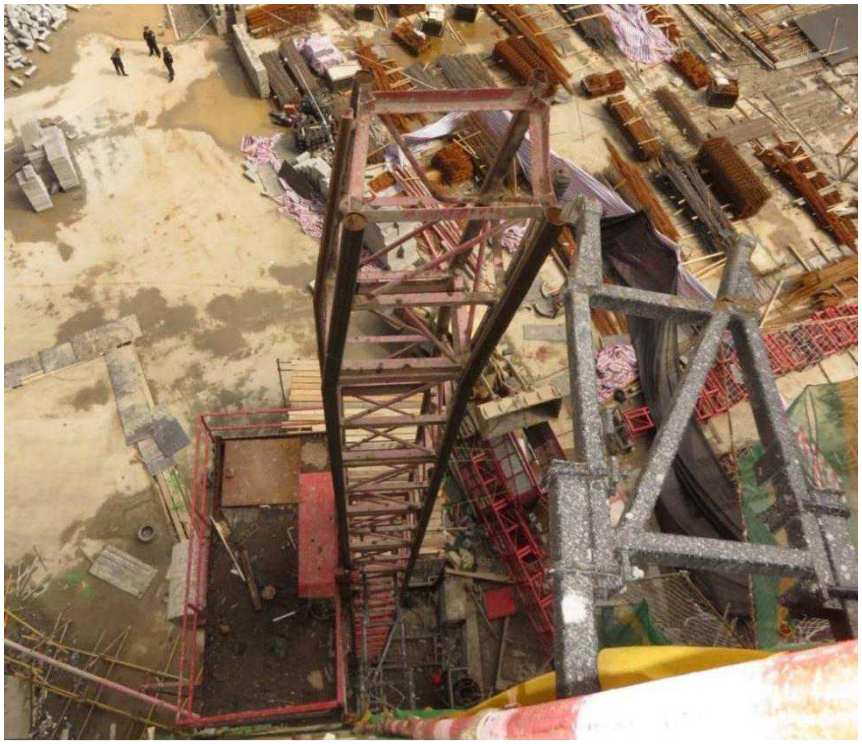
图 19

（4）第 17 节标准节中框连接有第三道附墙架断裂的部分支架，断口未发现有陈旧性裂纹（图 18）；该附墙架其余部分残留在建筑主体第 9 层的楼层地面位置，附墙架呈向东侧扭转变形（图 19），下部的建筑外挑板有明显的开裂痕迹（图 20、图 21）。
