个旧鸡街曦盛鹏达（云南）农业有限公司“3·2”一般火灾事故调查报告

个旧市政府事故调查组

2026 年 6 月 29 日

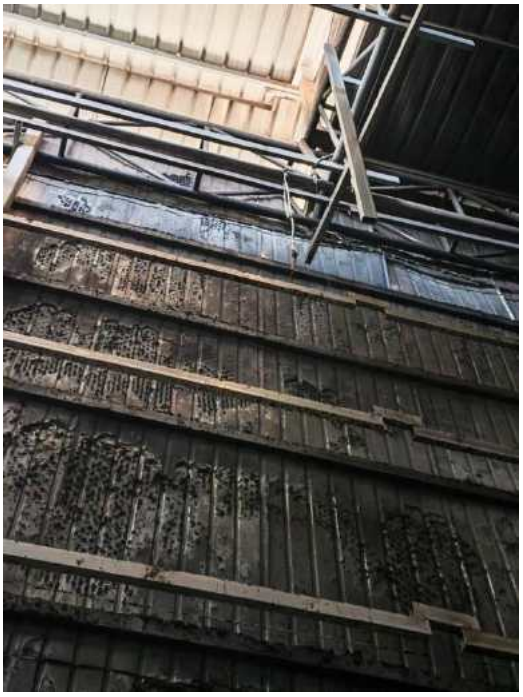
事故现场位于个旧市鸡街镇红寨仓库曦盛鹏达公司烘干车间，车间厂房高9米，长27米，厂房结构为单层彩钢瓦结构，车间内设有3台烘干机。车间西侧、北侧内墙有明显着火痕迹，内墙上附着的隔音棉被全部烧毁，过火面积约为37平方米，车间内其他区域未过火。着火区域上方屋顶彩钢瓦缺失，横梁上有未焊接完成的方管骨架，骨架上悬挂有半截安全绳。车间地面遗留有未完全烧毁的隔音棉、一个防护面罩、一根安全绳。

图 1 事故现场全景
