淮阴王家营街道“12·16”
一般事故调查报告

淮阴区人民政府事故调查组

2026 年 1 月

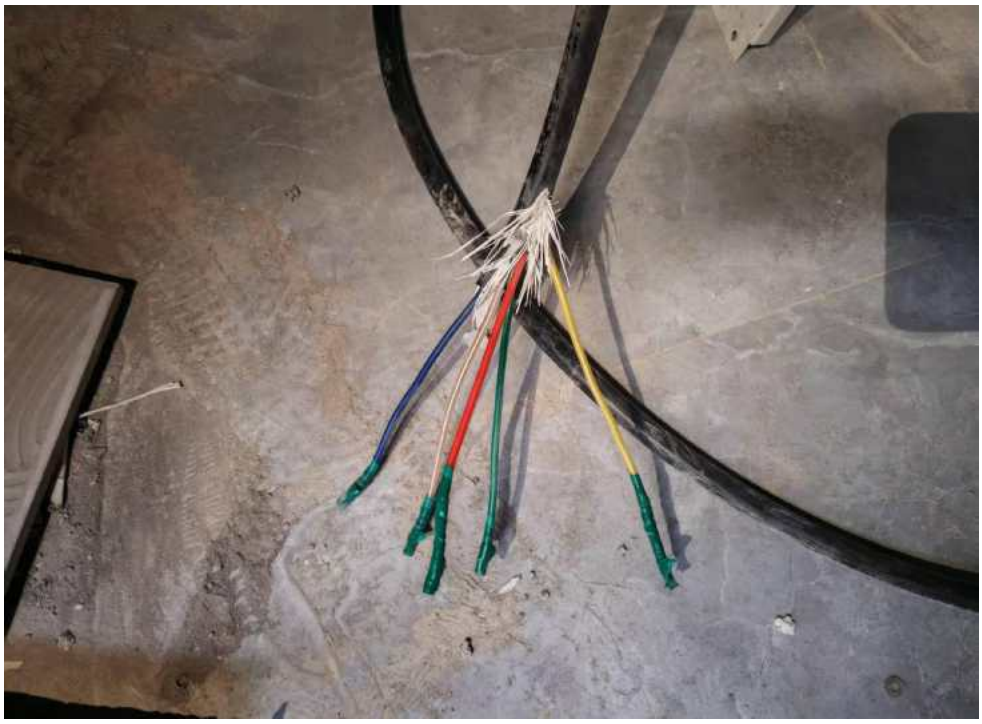
（图一）

事发地点位于淮阴区XXXX小区XXXXX室负一层内（如图一）
