# 柳州市千山木业有限公司“6·26”一般机械伤害事故调查报告

来源： 柳北区应急管理局 | 发布日期： 2025-09-15 12:00

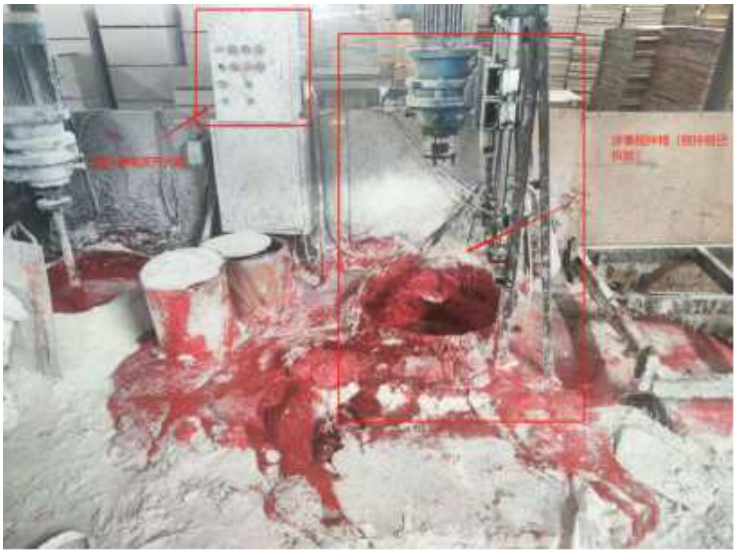
图1 贴面过胶岗位下料平台

2025年6月26日11时许，贴面过胶操作工人黄某根据工作要求，在平台上的2号搅拌桶（直径0.8米、深0.7米）进行工业胶水和工业面粉投料作业。根据监控回视，黄某第一次暂停搅拌机，并打开2号搅拌桶南面胶水罐出胶管阀向桶内投入工业胶水（每桶按要求投入150至200公斤）后，再向桶内投入第一包工业面粉（25公斤/包）。11时20分，黄某向桶内投入第二包工业面粉至半时，启动搅拌机并前往胶水罐关闭出胶管阀后，返回2号搅拌桶继续向桶内投放剩余的工业面粉，在投放的过程中，2号搅拌桶内的搅拌机将面粉袋及黄某一同卷入桶内发生异响并产生强烈震动，位于贴面过胶岗位下料平台东面一楼砂光岗位的工人曾某发现异常后，立即跑至平台查看情况，发现黄某已被卷入2号搅拌桶内。（见图1、图2）
