安全事故调查报告

柳州市德高食品有限公司“4•13” 一般触电事故调查报告

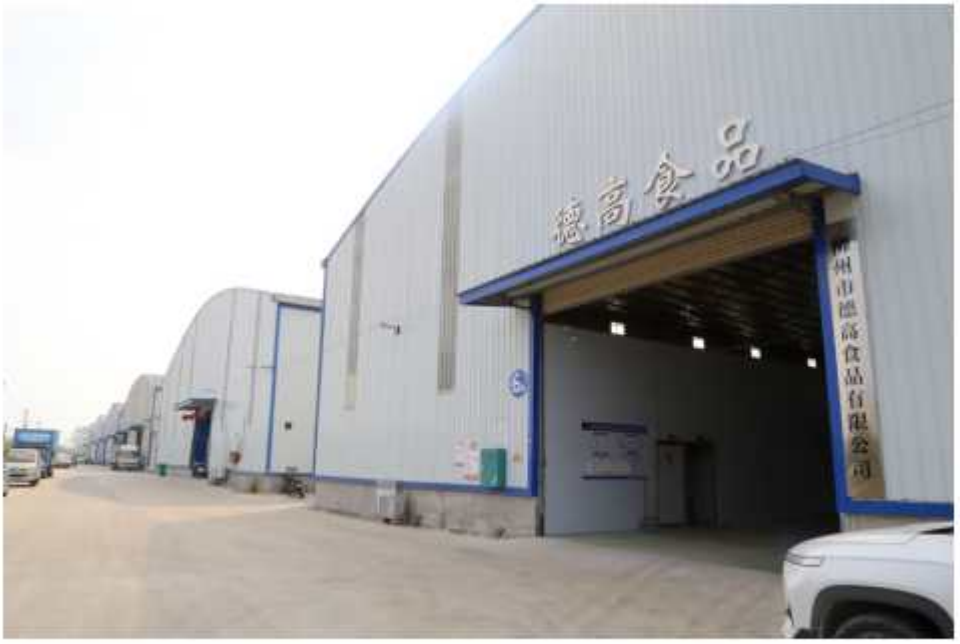
图1 事故发生地点

1.事故地点位于柳州市柳江区拉堡镇第三开发区永兴南路45号第6号厂房（图1）的烘干房内一处风扇位置（图2）。
