龙华福城深圳市德同兴电子股份有限公司外墙防水补漏作业“10·16”一般高处坠落事故调查报告

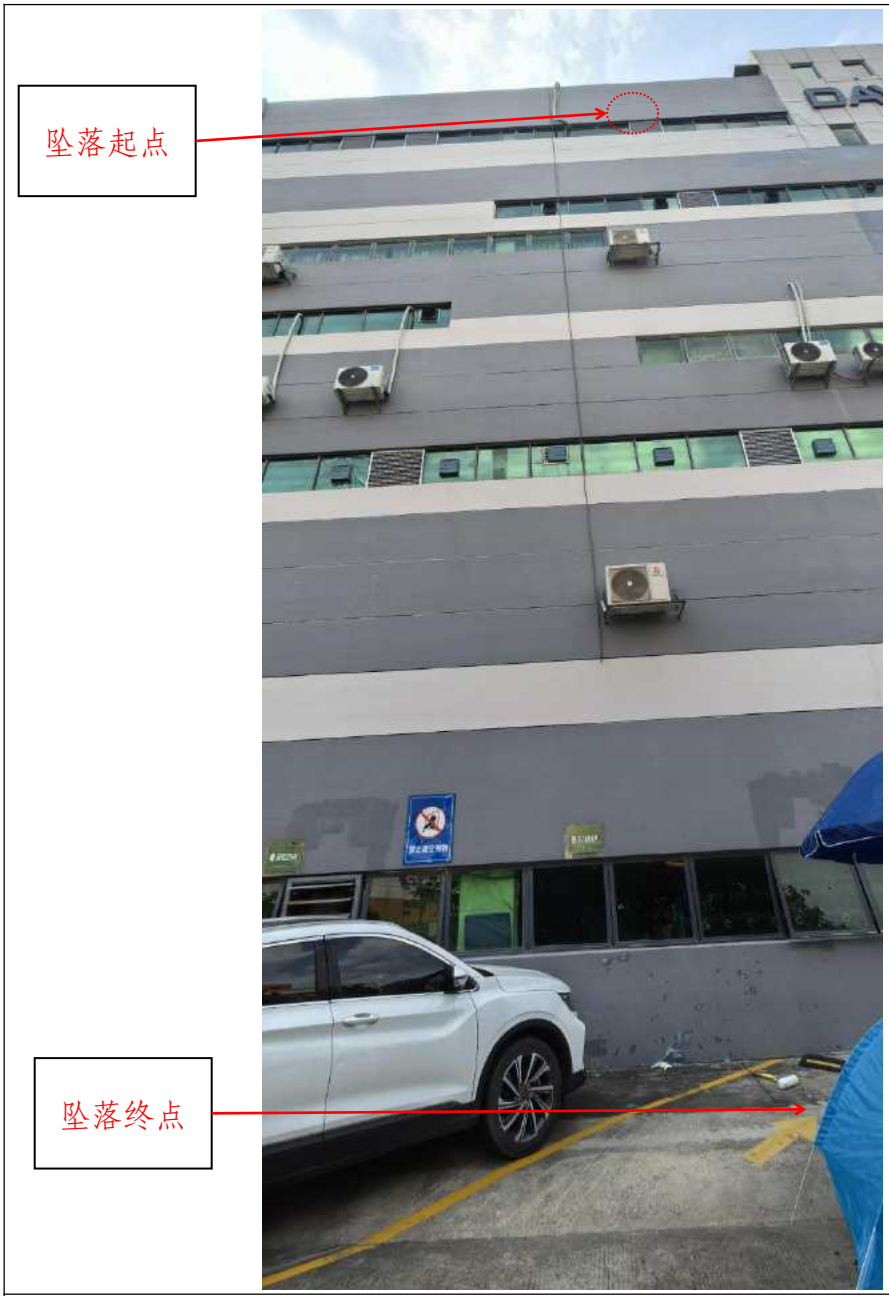
10时18分许，郑瑞敏将对折后呈双股未捻合的工作绳绑扎在楼顶的消防水管上作为挂点，翻越女儿墙悬吊在外墙进行防水

补漏作业，完成一次下降后于 10 时 41 分再次翻过女儿墙使用该挂点进行悬吊作业，10 时 42 分许，工作绳从消防水管上脱落，郑瑞敏随工作绳坠落，坠落高度约 30 米。（如图 1、2、3 所示）

图 1 事发位置情况

图 2 视频截图-死者绑扎工作绳

图 3 视频截图-工作绳脱落时

人的不安全行为：郑瑞敏在使用座板式单人吊具进行悬吊作业时未单独配置坠落保护系统[1]，未将工作绳牢固固定在挂点装置上[2]。

物的不安全状态：工作绳未牢固固定在挂点装置上。

（二）深圳川达公司和盛家宣要深刻吸取事故教训。一要在公司内部组织开展事故警示教育，以案为鉴；二要落实企业安全生产主体责任，确保生产经营活动具备安全生产条件，建立健全各项安全生产管理制度和安全操作规程；三要辨识生产经营活动中存在的危险有害因素并落实相应的防范措施，及时消除作业现场存在的生产安全事故隐患；四要严格落实强制性标准规范要求，确保施工现场作业安全。
