龙华观湖创新工业园9栋拆除作业“3·28”一般高处坠落事故调查报告

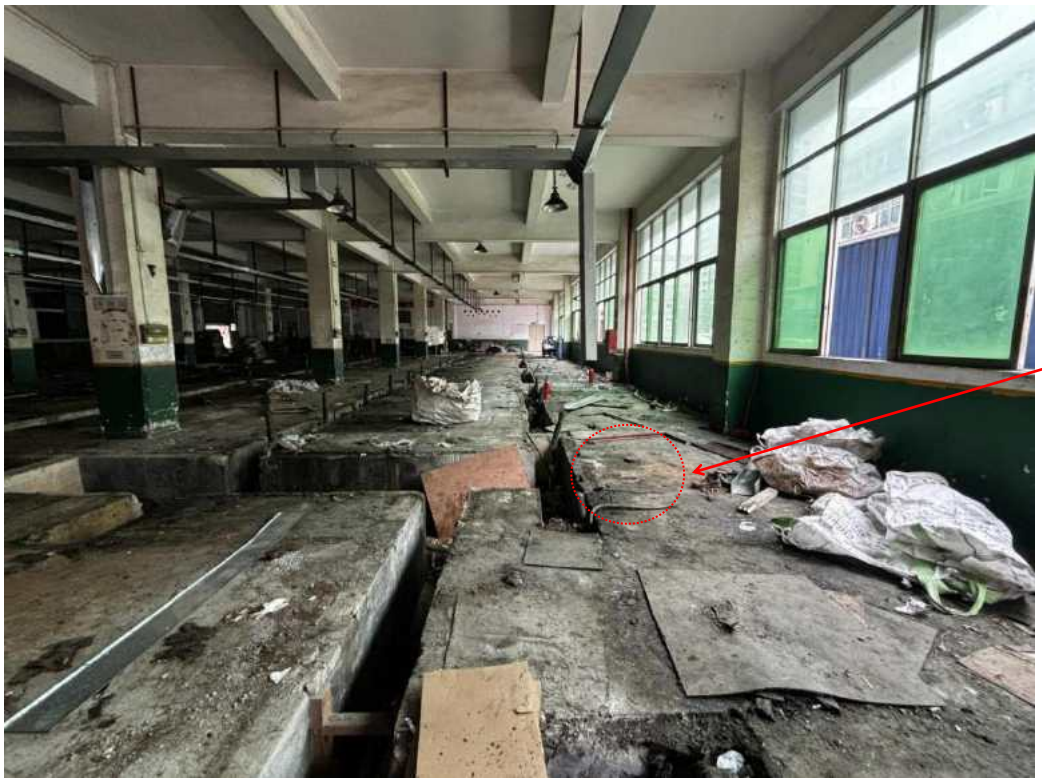
2025 年 3 月 28 日 7 时 30 分许，王国尾带领胡本固、胡亚涛等数名工人到达龙华区观湖街道创新工业园 9 栋 1 楼开展拆除作业。8 时许，胡本固与胡亚涛开始拆除 1 楼顶部线槽及支架，胡本固负责登高拆除，胡亚涛负责扶住木质人字梯。8 时 10 分许，胡本固站立在木质人字梯第六阶准备拆除上方的线槽（该线槽一端通过螺丝连接其他线槽，一端悬空），突然胡亚涛听到铁器撞击声和胡本固发出的“啊”的叫声，抬头看见胡本固随人字梯摔至旁边沟槽内受伤（坠落高度约 3 米）。（如图 1、2、3 所示）

图 1 事发位置情况

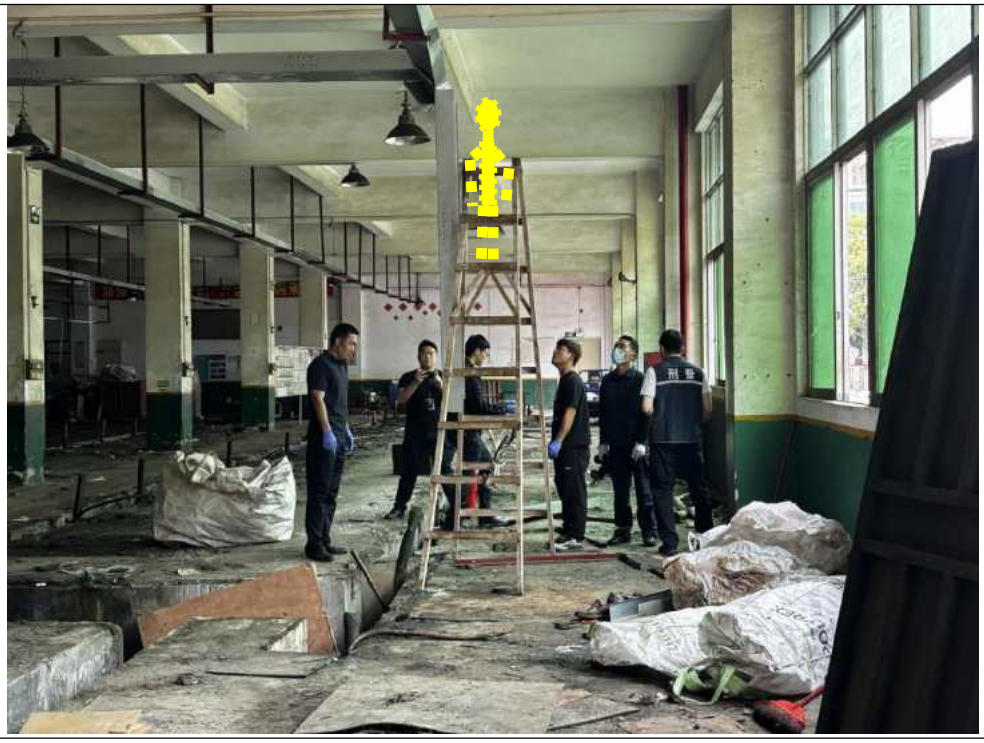
图 2 事故发生还原情况

图 3 胡本固坠落至沟槽情况

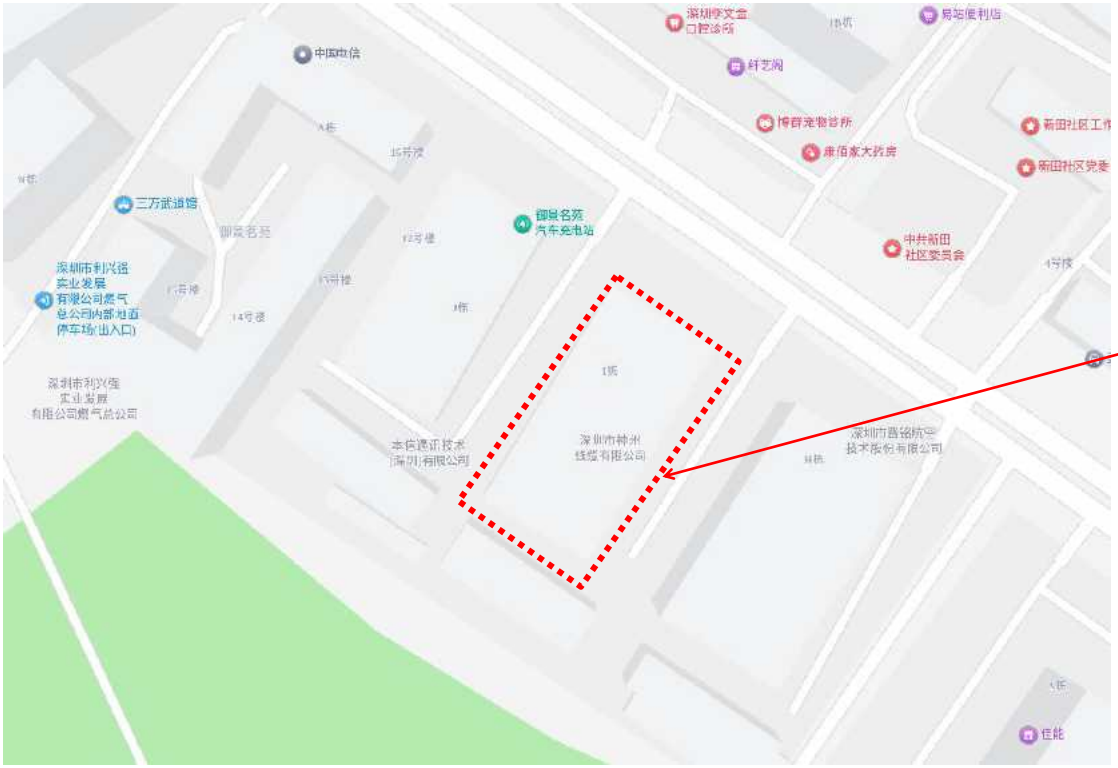
事发场所位于龙华区观湖街道创新工业园 9 栋，事发具体位置为创新工业园 9 栋一楼南侧。（如图 4 所示）

图 4 事发位置情况
