龙华观澜深圳市满通投资发展有限公司“7·23”一般高处坠落事故调查报告

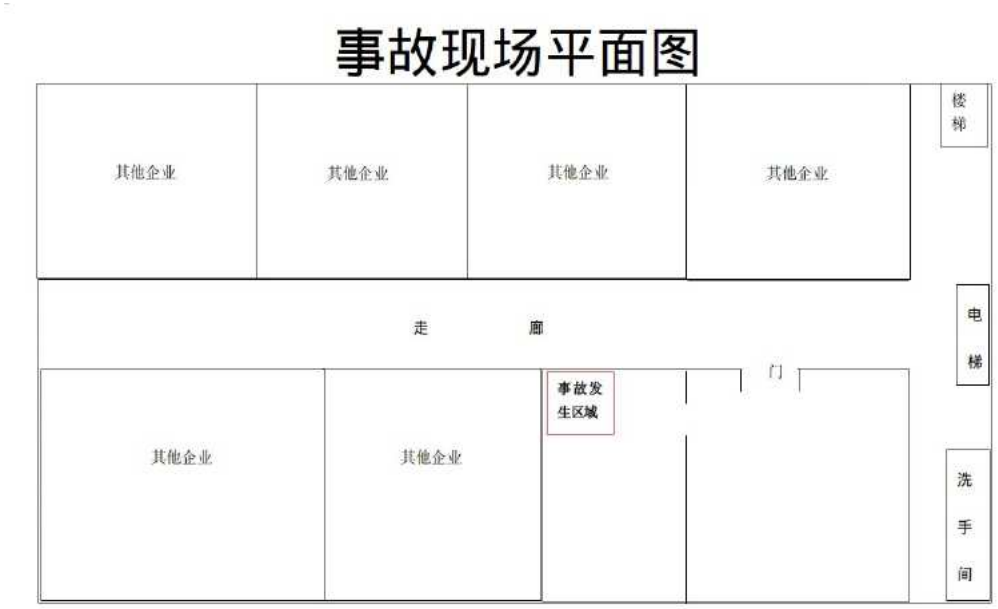
图1 事发场所情况图

事发场所位于观澜街道大富社区满通工业园A栋4楼厂房404室（如图1所示）。
