永德县书香苑小区二期“9·18”一般窒息事故

调查报告

永德县人民政府“9·18”事故调查组

2025年11月19日

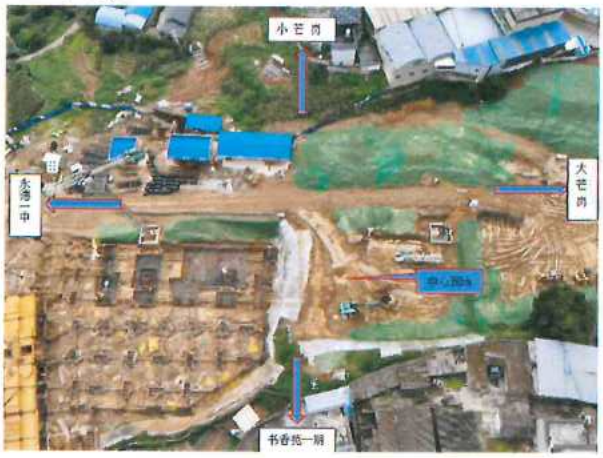
图一 事故现场照片

事故现场位于永德县德党镇的永德县书香苑小区二期建设项目工地内。现场北边是书香苑一期，现场南边是小忙岗寨子，现场西边是小忙岗寨子，现场东边是永德县一中。中心现场位于该项目5#楼施工工地内，中心现场北边是工地边坡，中心现场南边是建筑工地内部道路，中心现场西边是6#楼建筑工地，中心现场东边是4#楼建筑工地。中心现场内有一直径96cm、深约12米的圆柱形桩孔，孔口及孔内壁光滑，孔底有积水。

永德县书香苑小区二期项目旋挖桩基施工人员杨某，在5#楼地基基础57号桩孔施工过程中，未严格执行《旋挖钻孔灌注桩专项施工方案》《起重机械操作规程》第7点[18]。未进行通风检测、无安全防护措施，违规“使用固定吊载运人员”冒险进入桩孔，导致其跌落桩孔底部窒息死亡，是事故发生的直接原因。
