阜新辽宁排山楼黄金矿业有限责任公司
“5·31”一般机械伤害事故调查报告

阜新市政府事故调查组

2024年8月8日

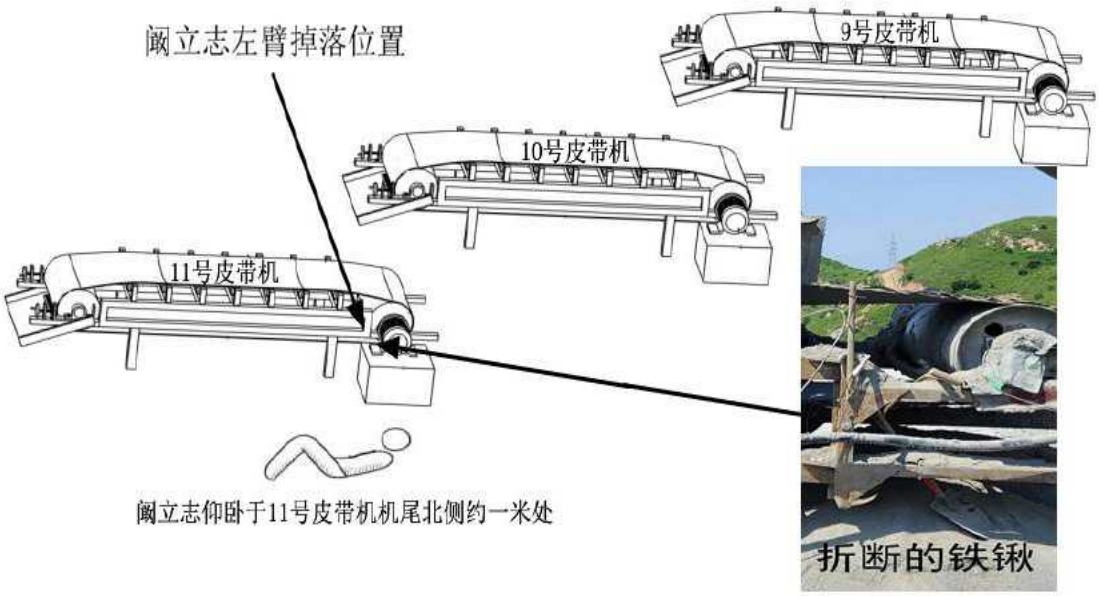
图 1　事故地点：11 号带式输送机机尾

事故地点位于五道沟尾矿库内 11 号带式输送机机尾。事故现场地面有阚立志掉落的安全帽，11 号带式输送机机尾滚筒处有折断的铁锹，铁锹把上有血迹。（见图 1、2、3、4）

阚立志违章操作[1]，在带式输送机未停机状态下用铁锹清理 11 号带式输送机机尾滚筒粘料，铁锹带入带式输送机机尾，同时阚立志左臂被卷入机尾，在机尾滚筒的旋转作用下，左臂自肩

1.11 号带式输送机滚筒未设置防护罩（板）或防夹楔，不符合《带式输送机安全规范》（GB/14784-2013）4.1.2 规定“滚筒的防护应采用防护罩（板）或防夹楔”;

2.11 号带式输送机未设置急停开关按钮，不符合《带式输送机安全规范》（GB/14784-2013）4.1.11 规定“当输送机的长度小于 30m 时，允许不设拉绳开关而用急停开关代替，但从输送机长度任何方向上的任何一点到急停开关按钮的距离不应大于 10m”;

2.全面开展隐患排查。以尾矿库机电设备设施为重点全面排查整改事故隐患，采取有效技术和管理措施优化皮带清扫装置，完善皮带安全防护设施，提高设备的本质安全性能；增设重点岗位和区域的视频监控设备、安全警示标志、风险辨识及应急处置告知牌，向从业人员如实告知作业场所及工作岗位存在的危险因素、防范措施以及事故应急措施。

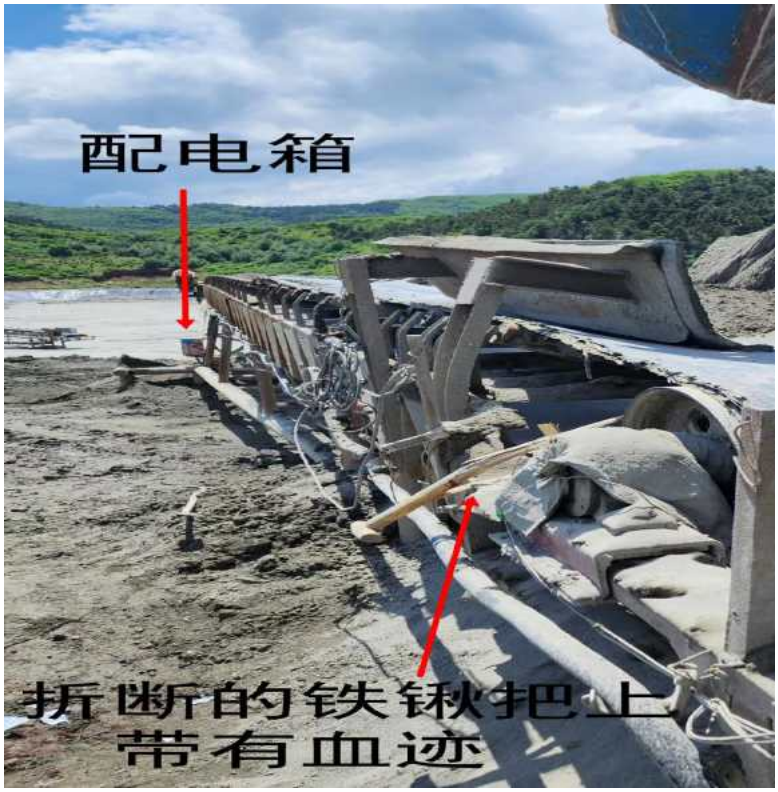
图 2　事故现场示意图及照片

图 3　11 号带式输送机北侧

图 4　10 号、11 号带式输送机西侧全貌
