潜江市园林街道天恩杰座项目 “7•10”起重伤害一般事故调查报告

2024年7月10日上午，园林街道天恩杰座项目5栋1单元电梯安装过程中（注1）发生一起1人死亡的起重伤害事故（注2），直接经济损失人民币125万元。

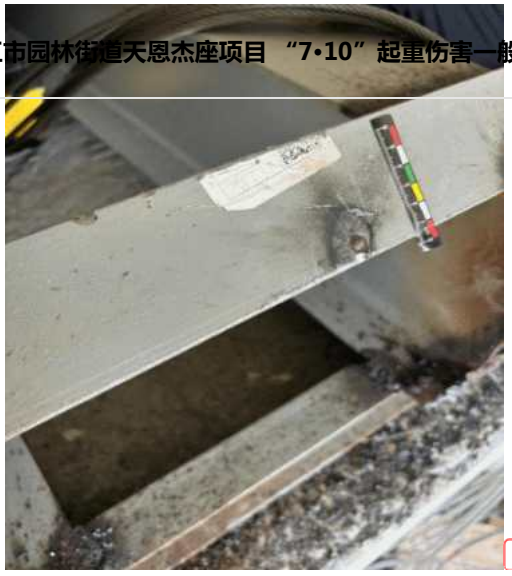
图3：卷扬机以及钢丝绳断头

卷扬机钢丝绳直径约为6mm，为钢芯钢丝绳。钢丝绳断开处位于卷扬机和定滑轮之间，靠近定滑轮处。钢丝绳断开处各股已散开，多股断开处基本相近，仅有一股断开处与其他股断开处明显不一致，该股钢丝绳断开后均呈松散状态，卷扬机以及钢丝绳断头（见图3）。

3.机房中发现卷扬机钢丝绳其他部位（非断开处）有断丝（如黄胶带包住位置）、弯折、松散、挤出和锈蚀等损伤，卷扬机钢丝绳常用处明显存在与主机支架的角钢A摩擦，证明该卷扬机钢丝绳受到严重损伤，不应继续使用，若继续使用，卷扬机钢丝绳极易在最薄弱处发生断裂。

1.张某信用遥控器提升导轨时，未发现导轨和卷扬机钢丝绳与井道内其他物体有影响，吊装受阻，卷扬机钢丝绳因张力过大断裂，断裂的卷扬机钢丝绳在自身重力和导轨重力共同作用下下落，正好落到张某信颈部，导致缠绕剪断张某信的颈部，致其当场死亡。
