湖南湘盛福诺新型材料有限公司“12·17”一般机械伤害事故调查报告

2023年12月17日15时40分，湖南湘盛福诺新型材料有限公司在卷取机卸料过程中，发生一起机械伤害事故，造成一人死亡，直接经济损失169万元。

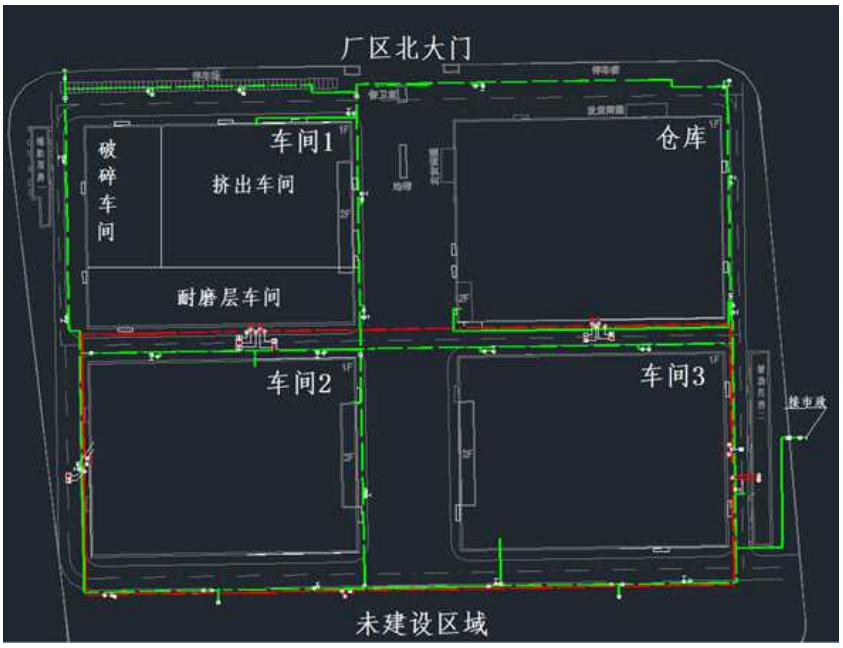
1. 涉事车间基本情况。涉事车间为1＃车间耐磨层车间，系湖南岳盛新型材料有限公司所有。因湖南湘盛福诺新型材料有限公司的厂房处于建设阶段，于2023年1月租赁了湖南岳盛新型材料有限公司1#厂房的耐磨层车间用于生产。（如图所示）：
