广东深圳深江铁路“12·4”重大坍塌事故调查报告

深圳深江铁路“12·4”重大坍塌事故广东省政府调查组

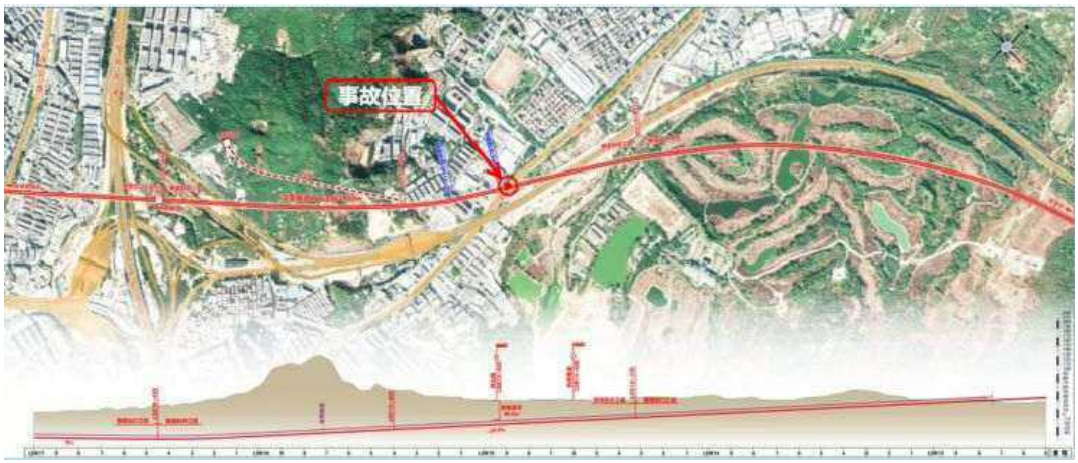
图1-1 事故发生段隧道位置平面图

深江铁路 SJSG-5 标段为深圳机场东至深圳北联络线，起讫里程为 LDK0+003.516 ~ LDK20+062.543，线路位于深圳市龙华区和宝安区境内，线路全长 20.06km，事故发生于 SJSG-5 标段深莞隧道（联络线段）。如图 1-1 所示。

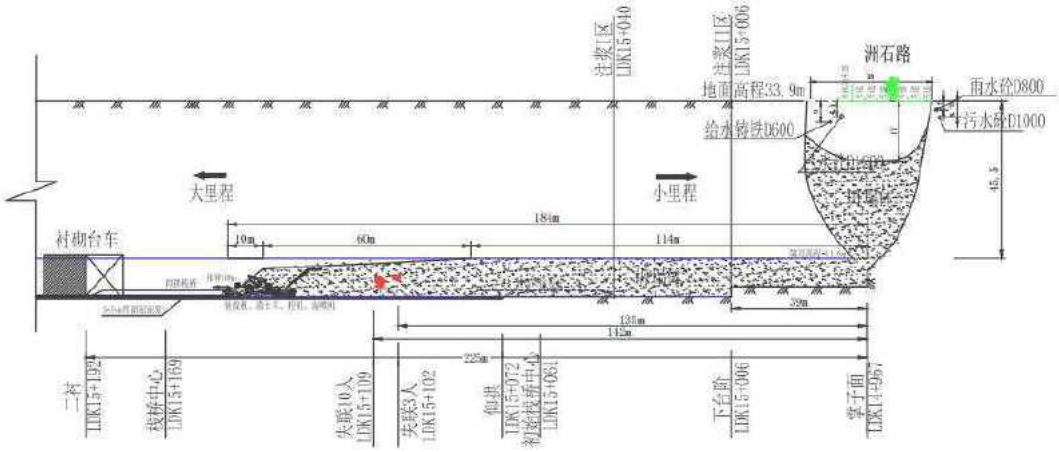
图 1-3 塌陷示意图

深莞隧道（联络线段）全长 7324.878m，为矿山法、盾构法组合工法施工隧道，其中矿山法隧道 3742.335m（进口段里程为 LDK12+737.655 ~ LDK14+080，斜井段里程为 LDK14+080 ~ LDK16+480）；双线盾构隧道 3582.543m（LDK16+480 ~ LDK20+062.543）。全段设 1 座斜井辅助施工（斜井长 835m）已贯通，斜井转正洞里程为 LDK14+410，黄田斜井正洞（小里程方向）洞长 1330m，已累计开挖 441m，掌子面里程为 LDK14+967。事故发生在黄田斜井正洞小里程掌子面 LDK14+967 正上方的洲石路公路路面，塌陷坑内塌方岩土体部分涌入地下在建铁路隧道，隧道顶部距塌方地表 45.5m。如图 1-2、图 1-3 所示。
