S201 平江县虹桥至加义公路改建工程

“7·27”一般边坡坍塌事故

“7·27”一般边坡坍塌事故联合调查组

“7·27”一般边坡坍塌事故调查报告

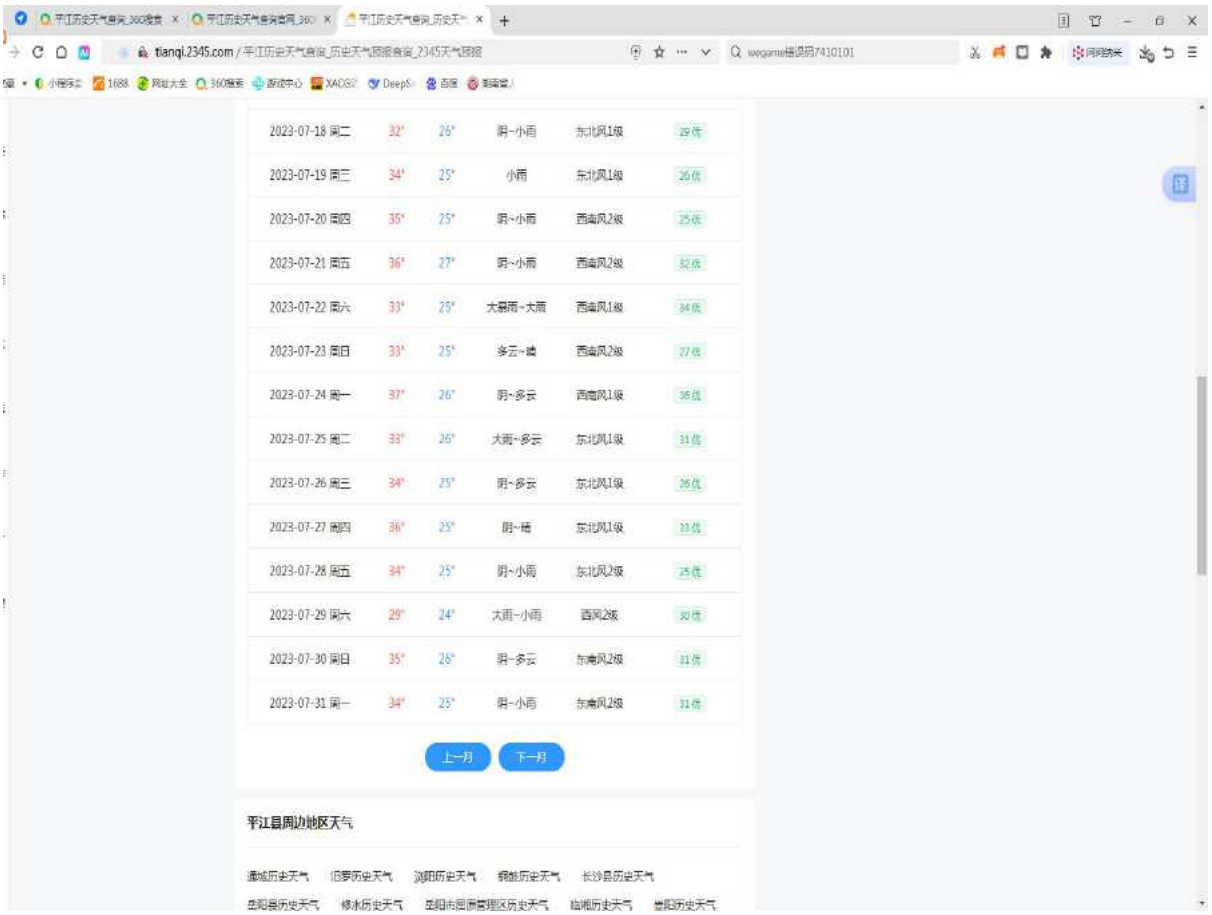
图 1　历史天气查询情况

2023年7月24日至26日，平江县虹桥镇区域连续出现大雨、暴雨天气，累计降雨量达120mm，导致项目沿线土体含水量饱和。7月27日上午，安望运输公司驾驶员胥小民驾驶自卸汽车（车牌号：湘FA9433）前往S201项目K20+130-150段路基施工区域，在施工红线外10余米的临时便道上停放，等待进入施工场地装运土方。

自然天气因素影响。事发前连续出现大雨、暴雨天气，导致边坡土体饱和，加剧了边坡失稳风险，是事故发生的辅助间接原因。
