湖南黄金洞矿业有限责任公司
“10·16”一般车辆伤害事故

“10·16”一般车辆伤害事故调查组

2023 年 12 月

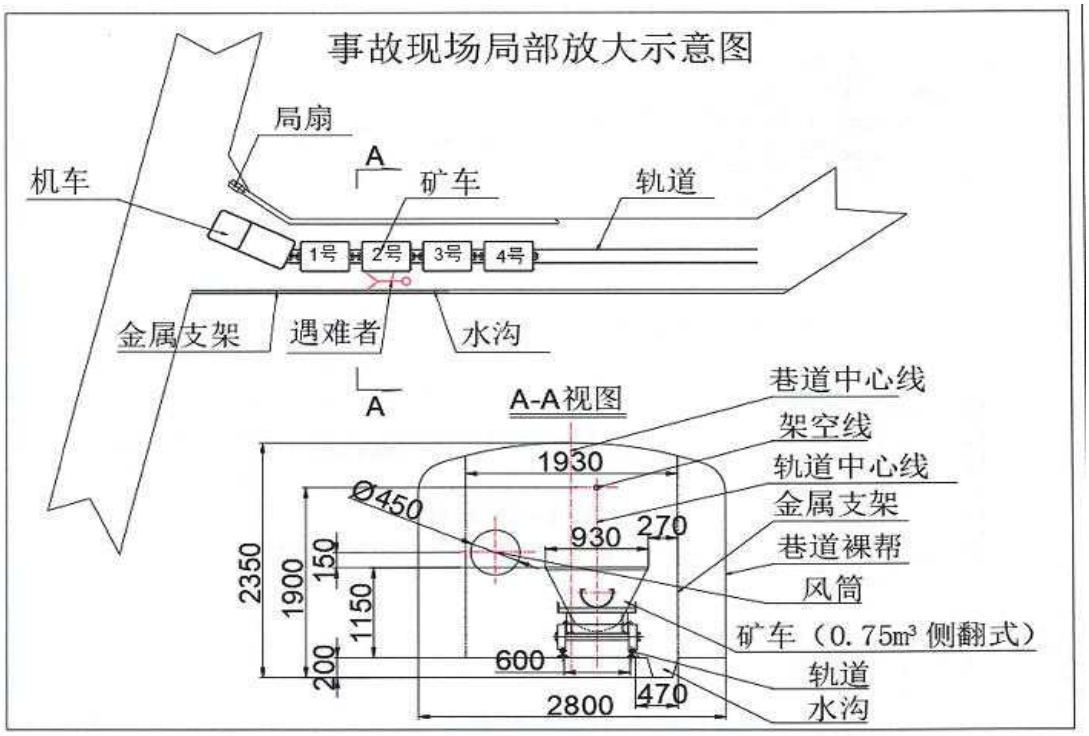
图 1：事故现场示意简图（杨山庄金矿-180 中段东底板）

中段东底板岔道口时，看到矿车停在岔道口处，单炮明呼叫马晓未听到应答，随后在 23 时 20 分左右，单炮明看到马晓倒在第二节矿桶的边上，此时第二节矿桶已经跳桶（脱轨），但未侧翻。单炮明发现电机车的受电弓与电线是接触的，先将受电弓断开并牢固固定后，从矿车边走到马晓处，看到马晓右侧卧姿势倒地，矿帽还戴在头上，附近地面未见有明显血迹。

杨山庄金矿-180 中段作业人员马晓未经培训，违章驾驶电机车导致牵引的矿桶跳轨，又在电机车未拉手刹、档位未归零、受电弓断开措施不牢靠的情况下违章进行矿桶复位操作,致使电机车受电弓反弹接触架空线启动运行,导致其被突然启动的电机车牵引的矿桶撞到并挤压，造成事故发生。
