武汉正晟砂浆环保科技有限公司“6·28”一般起重伤害事故的调查报告

武汉正晟砂浆环保科技有限公司“6·28”

一般起重伤害事故调查组

2022年8月15日

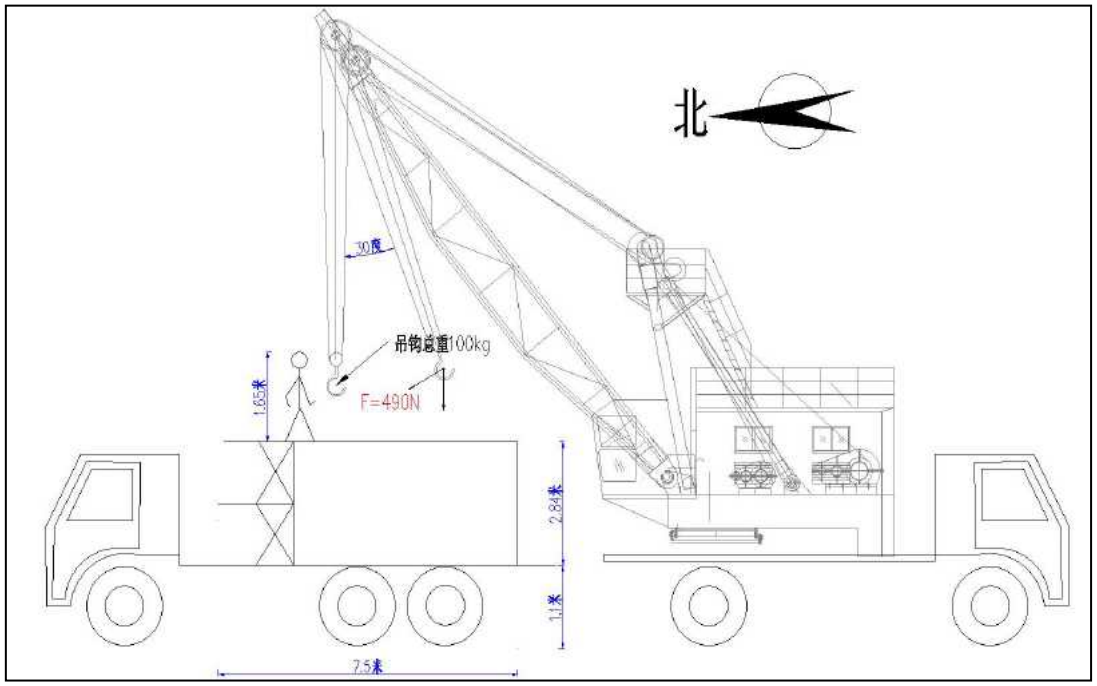
图3：事故现场示意图

事故现场监控视频显示，事故发生前，程志汉站在被吊运的砂浆罐上方，正面朝向吊钩，处于起重机回旋半径之内；易未明操作的起重机与被吊运的砂浆罐首尾相邻，操作员视线并未被遮挡；2022 年 6 月 27 日 09:13:36，起重机吊臂突然旋转，快速运动的起重机吊臂带动挂钩摆动，吊绳和挂钩摆动幅度不小于 30°，摆动的挂钩正面击中程志汉胸部，并将其从砂浆罐上击打坠地。

经现场勘查和测算发现，涉事起重机挂钩重约 100KG，吊绳和挂钩摆动幅度达到 30°时，挂钩击打程志汉胸部的瞬间冲击力不小于 490N，程志汉坠地垂直高度约 3.94 米（事故现场示意图见图 3）。摆动的挂钩击打程志汉胸部后，致使其从高处坠地，最终造成程志汉颅骨、额骨、枕骨、颈椎、胸骨、胸椎体等多处骨折而死亡。

事故调查组依据有关法律、法规和规定，通过现场勘查、调查取证和综合分析，认为造成事故的直接原因如下：起重机操作员易未明违反《起重机械安全规程》，在未收到指挥员指令且起重机回旋半径内有人的情况下，盲目开展起重作业，因操作不当导致起重机吊臂突然、快速旋转，带动吊钩大幅摆动并击中程志汉致其高坠死亡。

项、内容和频次，扎实开展安全风险辨识和问题整改，进一步夯实安全管理基础。乌龙泉水泥厂要进一步健全安全管理制度，健强安全管理队伍，加强所属国有资产的出租管理和安全检查，督促各承租企业从严落实安全生产主体责任。正晟砂浆公司要进一步夯实安全生产基础，落实安全教育培训和隐患排查制度，并严格按照有关标准和规程，从严抓好起重作业计划制定、资质审查、现场管理等工作，安排具备资质的人员全程监管，采取有效防护措施确保作业安全。
