范岗镇“10·24”亡人火灾事故调查报告

2025年10月24日18时26分许，桐城市范岗镇合安村大官塘旁边一处厂房发生火灾，过火面积约350平方米，造成1人死亡。

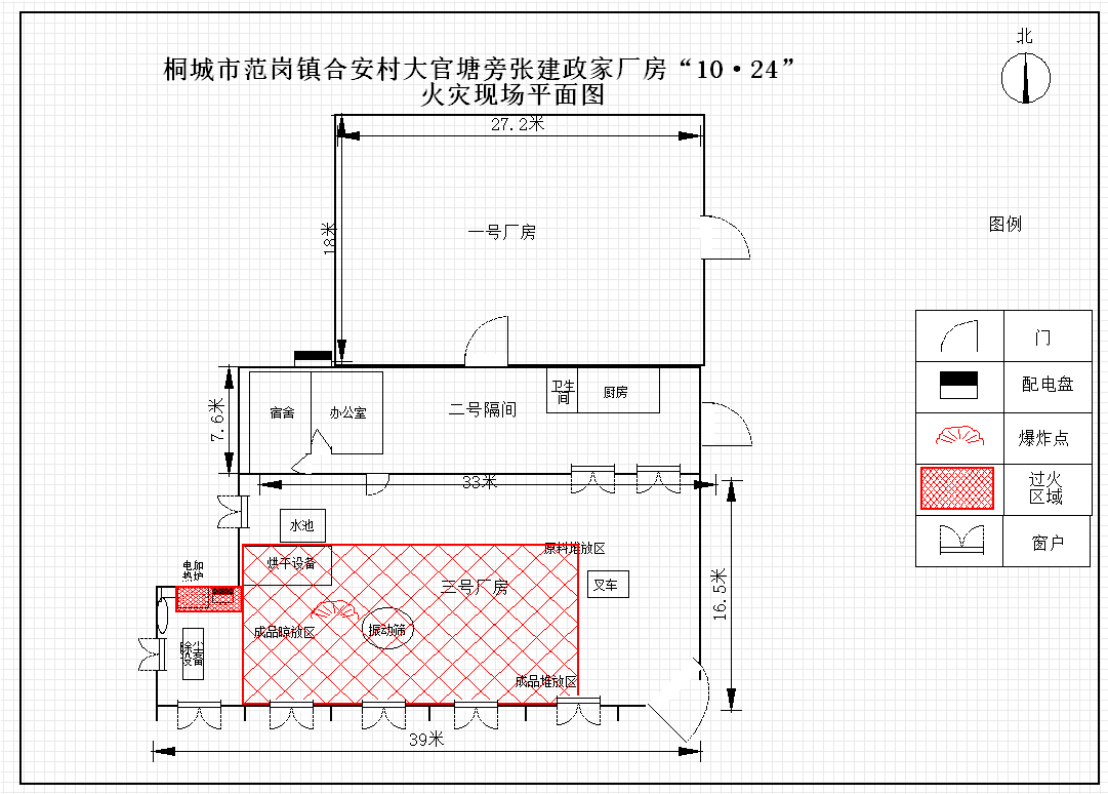
现场平面图

起火建筑为张建政家自建厂房，建于2012年，位于桐城市范岗镇合安村大官塘旁，东侧毗邻内部道路，南侧、西侧毗邻厂房，北侧毗邻西湖小院。张建政家自建厂房坐北朝南，起

火建筑共设有三间联排式房屋，北侧为厂房（490平方米），中间为搭建的隔间（内设有厨房、办公室、宿舍，250平方米），南侧为厂房（590平方米），均为地上1层，钢结构，院门朝北。10月9日左右，盛书中口头租赁（未签订租赁协议、未办理营业执照）张建政家厂房用于加工植物生长调节剂。
