# 光明区新湖街道新羌社区“11·17”高处坠落事故调查报告

日期：2021年 07月 01日 信息来源： 光明区应急管理局 字号：

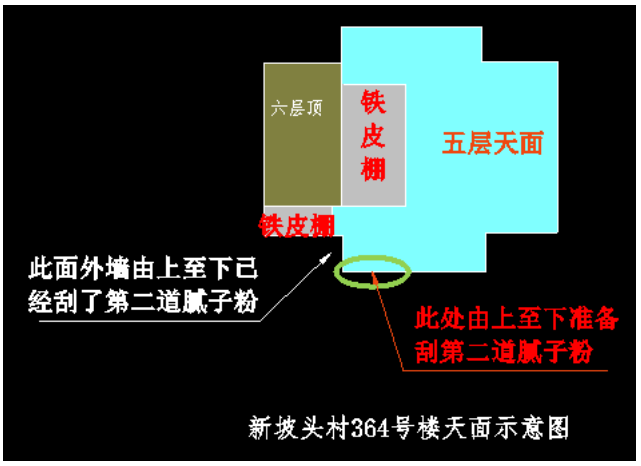
图 死者坠落位置及散落在地面的工具

涉事工人吴四勇（死者）从涉事楼栋坠落至一楼地面的高度约为15米。坠落现场地面散落有刮腻子作业座板一块、灰抹子、刮刀一个，地面铺设有防止腻子灰掉落彩条布，死者身上衣裤、手套沾满腻子灰。

（1）吴四勇（死者）身上系有安全带，但安全带前扣处于打开状态，不符合《建筑施工高处作业安全技术规范》(JGJ80-2016)“高处作业人员应根据作业的实际情况配备相应的高处作业安全防护用品，并应按规定正确佩戴和使用相应的安全防护用品、用具”

（3）涉事工人吴四勇是从五楼外侧爬到六楼顶部调整安全绳方向进行下步施工的，安兴泰公司未对五楼的阳台设置防护栏杆及封闭，不符合《建筑施工高处作业安全技术规范》(JGJ80-2016）第4.1.1条“坠落高度基准面2m及以上进行临边作业时，应在临空一侧护栏杆，并应采用密目式安全网或工具式栏板封闭”的规定。
