光明区凤凰街道华星光电G11项目工地“9·19”物体打击事故调查报告

日期：2020年 01月 09日 信息来源： 光明区 字号：

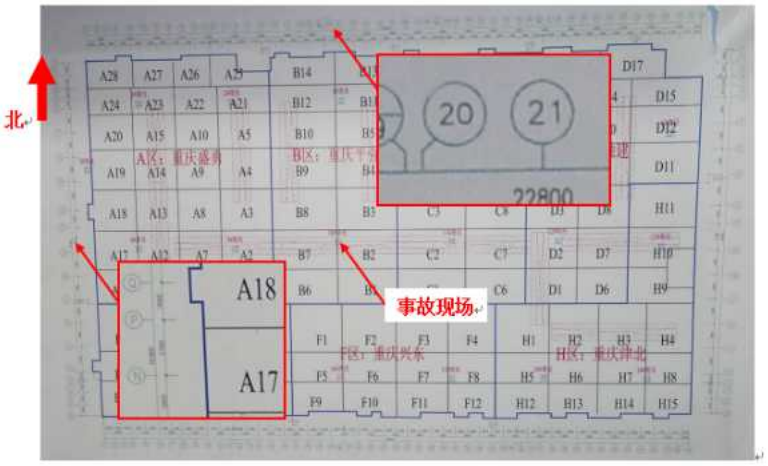
2019年9月19日14时左右，在华星光电T7项目L20层工地，时某荣违规跨越防护栏进入L20层B2和B7围闭警戒区域，上方无螺栓模板突然坠落，将其砸伤，经抢救无效死亡。

图1 事故现场的位于L20层

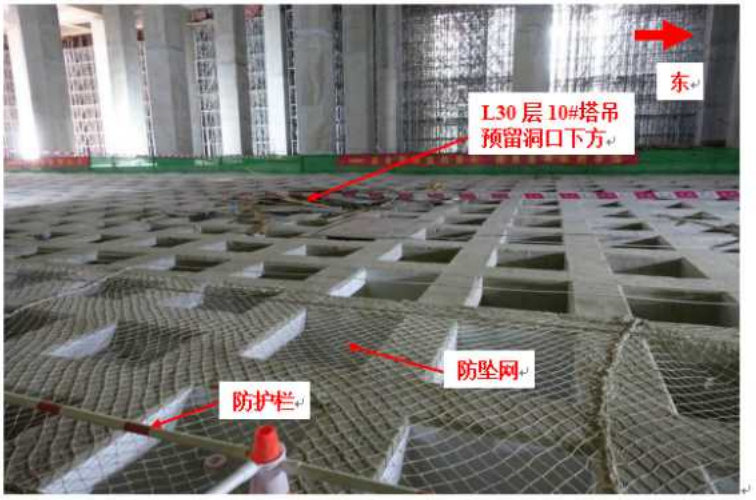
图2 事故现场

5、L30层10#塔吊预留洞口模板的25根螺杆栓已由L30层涉事区域作业公司重庆平强公司于9月18日晚上拆除，涉事模板已完全
物随时会坠落，对其下方L20层的地面存在物体打击伤害危险，事发时事故点周边的模板、木枋和钢管等均从上方的水泥封堵处坠落
