# 宁德市福安市兴龙工艺品有限公司
# “3·17”较大火灾事故调查报告

福安3.17较大火灾事故调查组

宁德市政府事故调查组

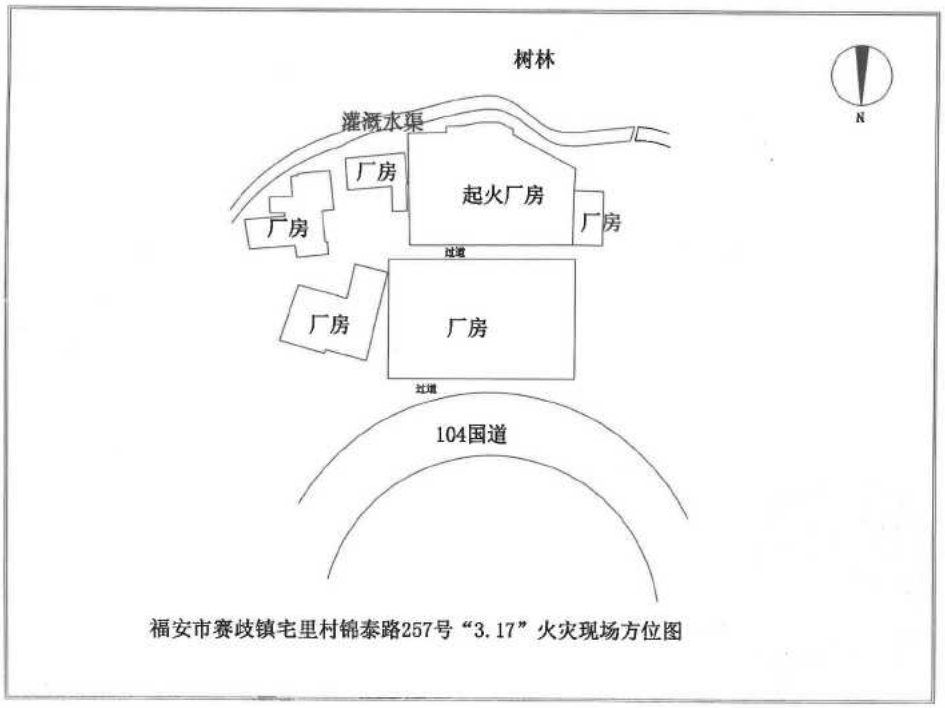
图 1：福安市兴龙工艺品有限公司鸟瞰图

福安市兴龙工艺品有限公司位于福安市赛岐镇宅里村锦泰路257号，为单层（局部二层）钢结构彩钢板临时建筑（如图1、2所示）。北侧为1栋单层钢结构彩钢板临时建筑，用于存放瓷砖；南侧为水沟和树林；西侧为露天空地，用于堆放木材，紧邻起火建筑的位置有1处简易彩钢板搭盖；东侧为石材加工厂，南半部分为简易彩钢板搭盖，北半部分为露天石材堆放处。该建筑内共设3部钢制楼梯，其中中厅东、西两侧各建有一部楼梯通往二层，东侧楼梯通往二层半成品堆放区、西侧楼梯通往二层成品区及值班室；西南侧厨房旁设1部楼梯通往二层临时宿舍（如图3所示）。建筑内有设置少量灭火器及消火栓，未按要求设置火灾自动报警系统及自动喷水灭火系统。该企业非消防安全重点单位[2]。
