岑溪市大众恒温游泳中心“7•11”溺水事故调查报告

2024-09-24 17:40 来源：岑溪市应急管理局

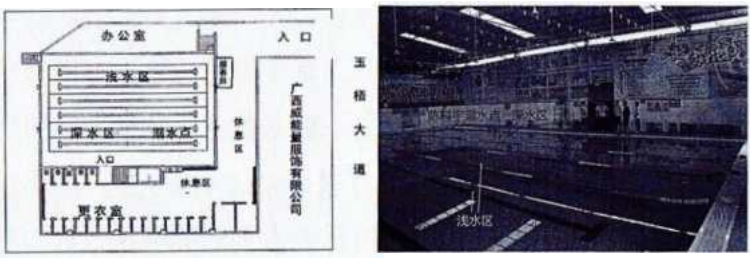
图1：游泳中心平面方位示意图　　图2：事故中心现场照片

事故现场位于岑溪市岑城镇紫圮工业园区对面玉梧大道西公路边的大众恒温游泳中心，该中心口在玉梧大道西公路边，入口左边是桂粤香腊味坊，右边是岑溪市威能量运动服饰有限公司。该中简易钢结构室内游泳场所，占地面积约600多平方米，事故中心现场位于中心西北角的游泳池处，位置在泳池的东南角深水区。游泳池呈东西走向长方形，长22米，宽15米，设有5条泳道，池岸宽浅水区在泳池北面，水深1米，深水区在泳池南面，水深1.4米，水温29℃，pH值7.4，余氧0.7;南池岸各设置2处下池点，且各设置1个瞭望台，瞭望台旁边放置救生圈和救生衣等应急救援设备，池边墙壁上张贴有明显的“儿童游玩需家长陪同”“禁止跳水”、水深等各种安全警示标志。泳池的为中心的入口和服务台，服务台背靠的墙壁上张贴有“儿童游玩需家长陪同”各种安全警示标志和安全生产管理制度、应急预案和游泳中心教练员、救生员及当天水质的公示牌，服务台旁边为休息南面为中心的更衣室、厨房和泳池入口；西面为隔墙的其他厂房，北面为办公室和隔墙的桂粤香腊的生产厂房。（见图1、图2）
