古蔺马蹄环路村线路清障作业“3·3”一般物体打击事故调查报告

一般物体打击事故调查组

2025 年 4 月

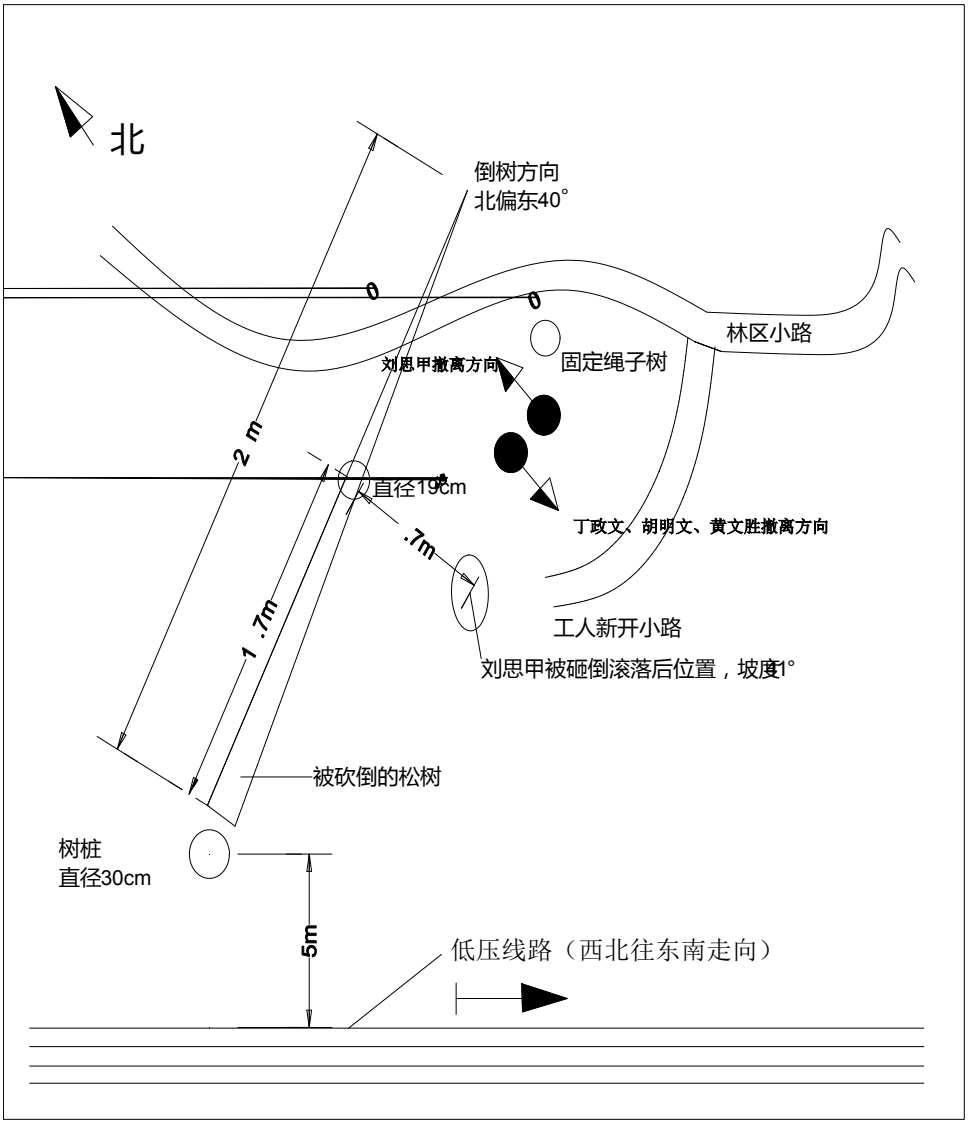
图 1 事故现场勘验示意图

事故发生地点位于古蔺县马蹄镇环路村 5 组通村公路下行 600 米左右的林区山坡上，山坡整体坡度平均约 41°，林区有多种灌木、杂草和松树等。勘验时，现场有一棵被砍倒的松树，树长 20 米，呈北偏东 40°方向倒在山坡上，事故发生地点下方有一组三相四线由西北往东南走向的低压输电线路，距离被砍松树平行距离约 5 米，被砍松树的根部直径 30 厘米，拉绳捆绑位置位于松树中部 10.7 米处，捆绑位置处松树直径为 19 厘米，树桩距离小路 18 米。现场有固定拉绳的青杠树一棵，位于被砍松树的上方，有明显绑扎痕迹，固定拉绳的青杠树距离被砍倒的松树树根 14.5 米。现场勘验时，事故遇难者遗体已搬离现场，现场未发现血迹。

据现场人员描述：刘 xx 被砸倒后，摔落在被砍倒的松树下方的斜坡上，安全帽掉落，刘 xx 头朝斜坡上方，脚朝斜坡下方，面部向上，未看见明显外伤，鼻子及鼻子旁边有少量血迹；被砍倒的松树上部有大量树枝，树枝平均直径约 7 厘米，现场作业人员为方便救援已将树枝清理干净。根据现场指认及测量：刘 xx 被砸摔倒后的位置距离被砍倒松树拉绳捆绑位置 4.7 米，
