高州市东岸镇“6·25”一般坍塌事故调查报告

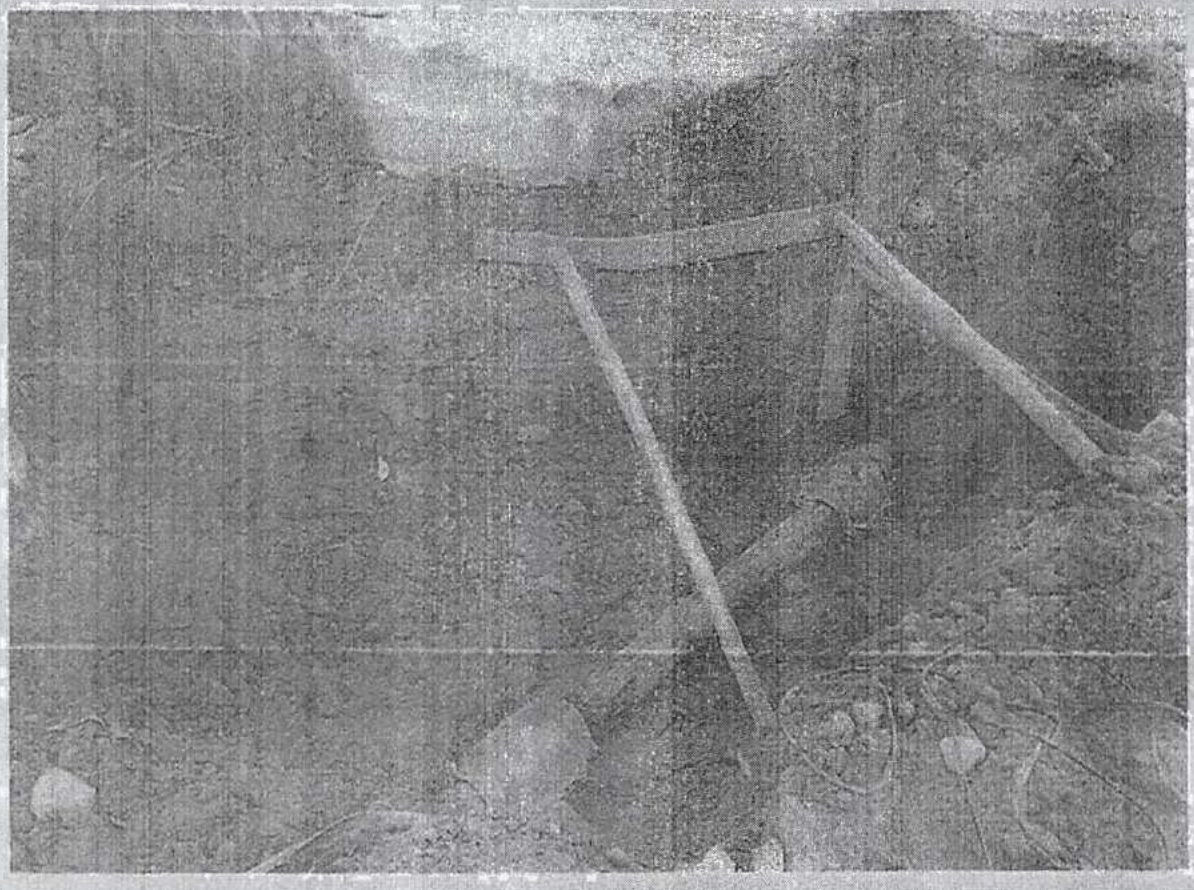
事故现场有一坑底，长约6.6米，宽约1.56米，深约2.26米。坑壁有用支护（木撑）左右支撑。坑壁在范[redacted]文屋一侧见坍塌痕迹。

坑底有一直径（内径）200mm的PE管，用开边快接连接。

图1 事故现场图片

图 2 事故现场图片

此次事故发生的直接原因是基坑施工未严格按照《给水排水管道工程施工及验收规范》（GB50268-2008）4.3 沟槽开挖与支护的要求，无沟槽开挖与支护的施工方案，未按要求采取合适支护的支撑形式、结构、支拆方法及安全措施，导致基坑发生坍塌，将叶[redacted]培掩埋。

（一）高州市东岸镇自来水厂要强化企业安全生产主体责任，建立健全本单位安全生产责任制和安全生产规章制度，确保企业安全生产主体责任的落实。要严格执行安全生产教育培训制度和安全生产检查制度。按法律规定对工人进行安全教育培训，使工人全面了解自身的作业环境安全，提高安全防范意识。加强施工检查，检查施工现场劳动条件、安全设施等是否符合安全生产法的要求，及时发现和制止工人未按方案施工、违反操作规程、违章作业的行为，确保施工安全。要严格现场管理，加强安全教育。要进一步建立健全安全生产责任体系，强化现场施工安全管理，特别是针对文化程度相对较低的一线劳务人员，要加强监督检查，坚决及时制止和纠正违章指挥及冒险作业的行为。要重视施工现场一线劳务人员的安全生产教育培训工作，切忌“培训走过场”的情况。要针对施工项目具体特点和要求，有针对性的开展安全技术交底工作，特别是一些关键致险因素和环节，要确保施工人员清楚知悉岗位作业风险，严格按照施工组织设计开展施工作业。
