广西安澜酒店管理有限公司“1•17”物体打击一般事故调查报告

2025-05-16 17:30 来源：港南区应急管理局

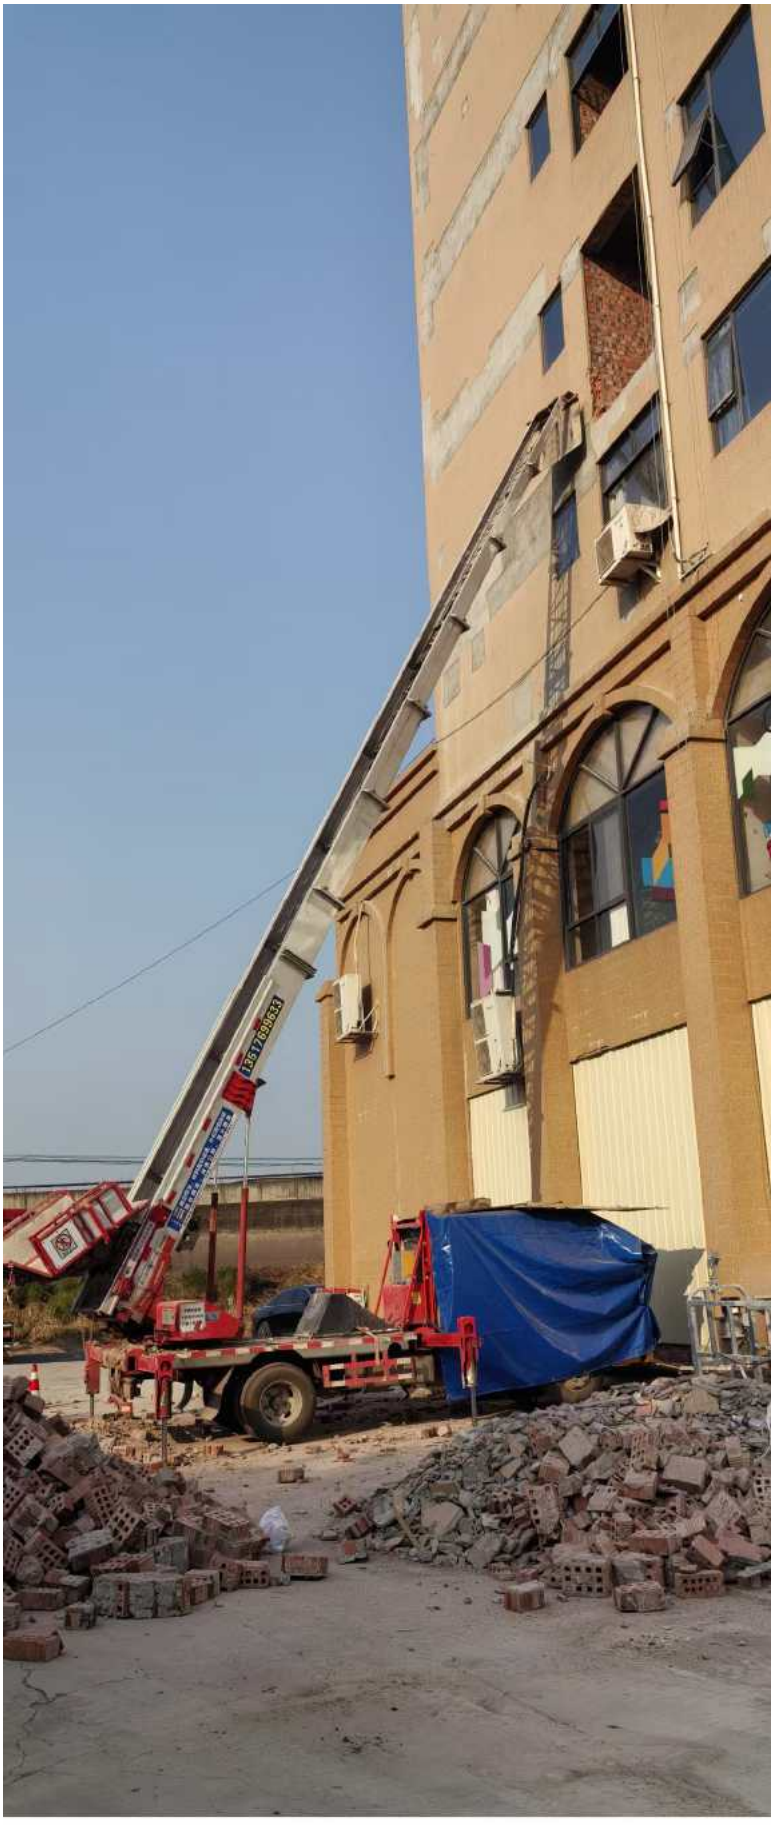
（三） 事故发生现场图片：

2025年1月17日中午12点左右，甘某某在酒店门口听到酒店楼侧面处负责四楼拆墙、清理拆除砖块垃圾作的工人对话，有人跟蒙某某说“你不戴安全帽吗？”蒙某某回答说“天气太热了，不戴了，而且戴了挡线看不清楚。”下午大概14点左右，甘某某在酒店门口和朋友聊天，没过多久就听到“嘣”的一声，然后到蒙某某躺着地上头出血了，当时有人过去把蒙某某扶起来坐在旁边，蒙某某自己用纱布之类的东西按住血，甘某某就过去问蒙某某怎么回事，蒙某某有点迷糊的跟甘某某说运梯运垃圾下来的时候看到好像有东住了，就走到运梯底下那里查看情况，想操作运梯，让运梯恢复正常运送，谁知道刚好被正在运梯上运送圾（砖头）掉下来砸到头。

蒙某某安全意识淡薄。一是操作不规范，操作运梯时未按要求规范操作；二是自我防护意识差，未穿个人的防护用品，未佩戴安全头盔，致使被正在云梯上运送的建筑垃圾（砖头）掉下来砸到头部，导致“1.17”事故发生，负主要责任。

从该事故中吸取经验教训，增强安全防范意识，今后在作业过程中,应当严格遵守操作规程,正确佩戴用劳动防护用品。
