平煤神马集团创新创业基地
“10·25”一般机械伤害事故调查报告

平顶山市政府事故调查组

2024年1月

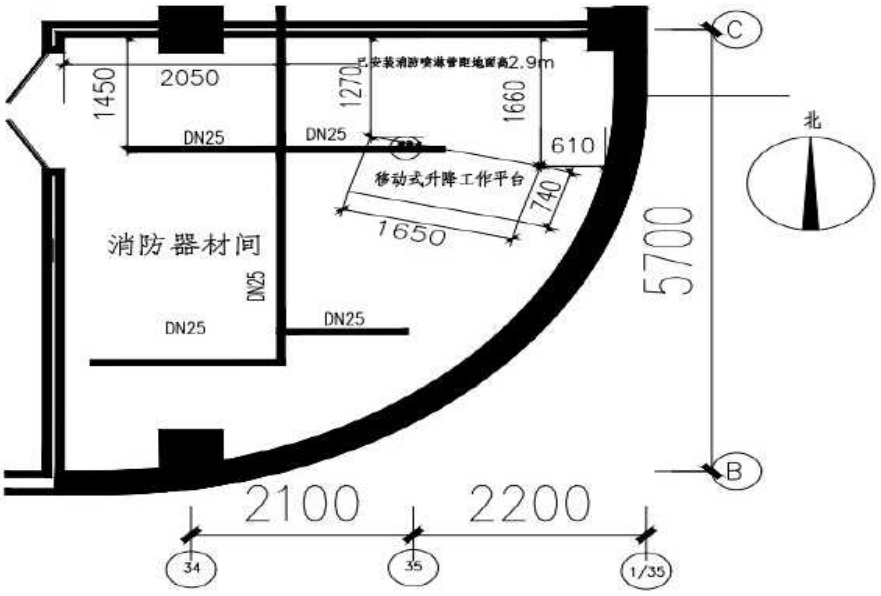
图2 事故现场平面布置示意图

事发地点位于平顶山市城乡一体化示范区平安大道北、秋实路东的平煤神马集团创新创业基地项目工地二期 D 栋地下车库消防器材室。事故现场位于地下车库东进出口处，现场平面布置示意图如下：

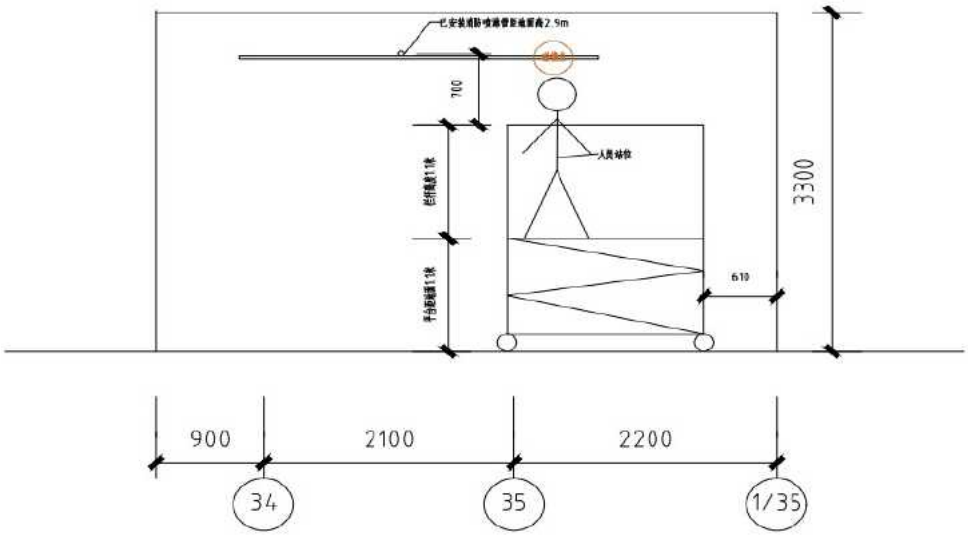
图3 事故现场竖向布置示意图

事故现场消防器材室总高度 3.3 米，结构底板及墙体为钢筋混凝土结构。事故作业位置位于消防器材室内。事故现场相关情况如图所示：

经调查分析认定，造成事故的直接原因是：鸿兴公司职工李新五缺乏安全作业基本知识，风险防范意识差，未辨识出升降车升降期间存在的安全风险，升降车站位与顶部喷淋管垂直交叉，未按升降车操作规程[1]作业，误把升降键当作行走键操作，在操作升降车时违规将头伸出升降车平台护栏外观察车轮方向，致使升降车突然上升使其颈部被夹在升降车平台护栏和喷淋管之间，导致事故发生。

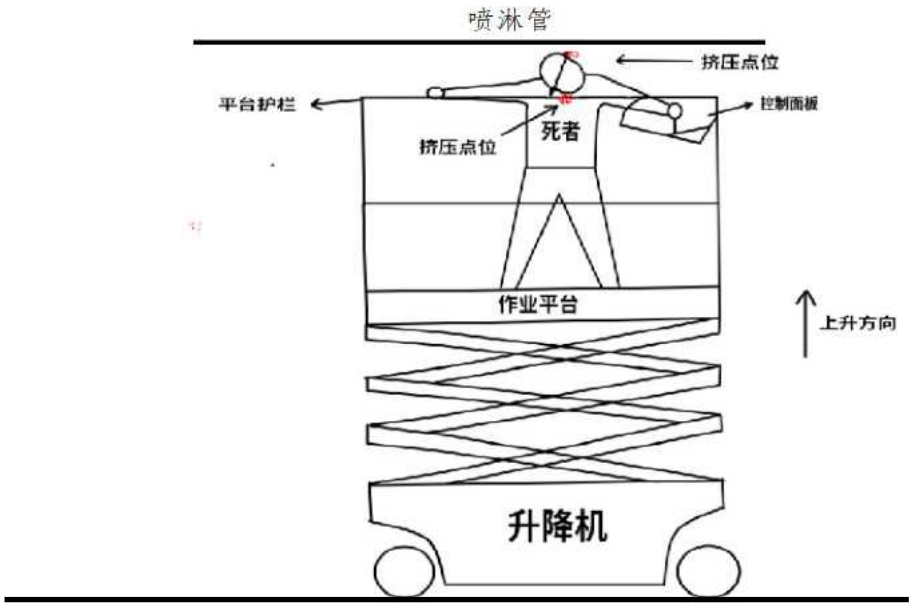
图4 事故现场还原图

刘巧前往消防器材室北侧墙外距离约 3m 的活动架上与其配合穿线。约 2 分钟后工人刘巧未见到李新五开车出来，喊李新五（大约 8 时 55 分左右），对方无回音，便过去查看，看到李新五颈部被卡在升降车护栏与顶部水平消防喷淋管之间，刘巧意识到出事了，便急忙呼叫周边人员。

(一)鸿兴公司要认真分析本次事故原因,深刻吸取本次事故教训，严格按照安全生产方面的法律、法规落实企业主体责任。全面开展风险辨识、隐患排查治理工作,对危险作业场所进行风险分析研判和制定风险管控措施；加强各级从业人员的安全教育培训，做好新入职人员的三级安全教育工作和老员工日常安全教育培训，保证从业人员具备必要的安全生产知识，熟悉有关的安全生产规章制度和安全操作规程，掌握本岗位的安全操作技能；依据《生产经营单位生产安全事故应急预案编制导则》(GB/T 29639-2020)编制应急预案，配备应急器材,及时组织应急预案培训、演练,提高应急处置能力;严格落实安全技术交底,加强现场安全管理,及时制止作业人员的违规行为。
