鞍山岫岩偏岭丰源镁砂厂
“7·26”一般冒顶片帮事故调查报告

鞍山市生产安全事故调查组

2025 年 9 月 28 日

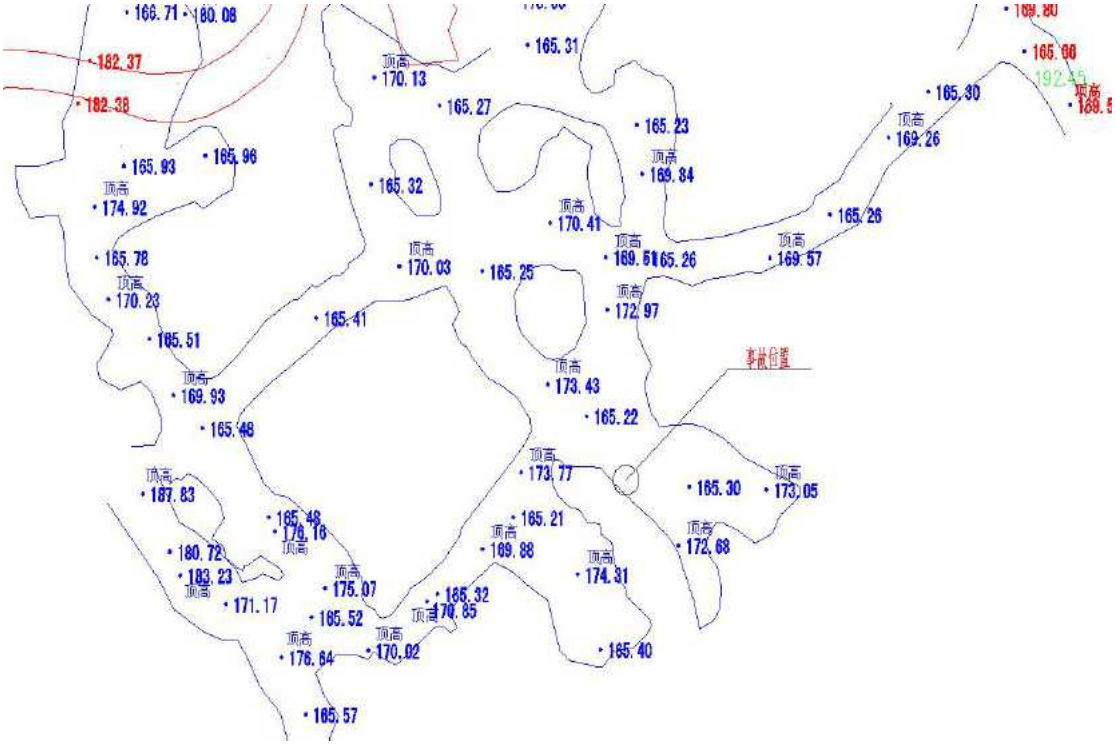
图 1 +165m 中段平面示意图

事故发生在+165m 中段回风巷道，井口下到+165m 中段采用

斜坡道形式连通。井口到+165m 中段的坡面长度约 300m，坡道底部距离事故发生地点约 200m。

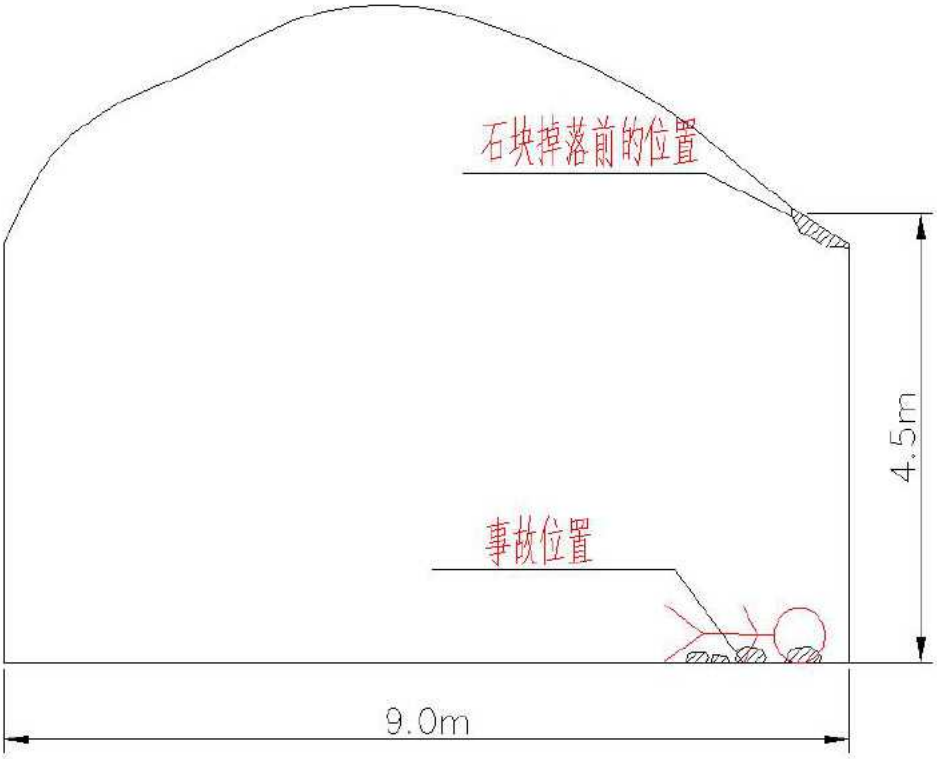
图 3 事故现场立面示意图

事发巷道宽约 9m，险石在巷道顶部与侧面交接处，落差约 4.5m，最大岩石块约 25kg。

事故直接原因是：李伟作业前未采取可靠的防护措施，安全检查不到位，未确认岩石安全环境条件，未确定安全位置，在撬毛作业过程中，被顺着撬棍滑下的岩石砸中。

丰源镁砂厂要进一步严格落实安全生产主体责任，加大对人员履职方面的管理力度，补足配强相关专业技术人员和特种作业人员，优化施工工艺和装备，完善各项安全管理规章制度。立即在全矿范围内开展一轮全系统各环节安全生产大排查工作，全面排查存在的各类安全隐患，落实好“无支护不作业”的要求。完善顶板分级管理制度，落实顶板围岩安全管控措施，强化顶板排险处置防护措施，排险人员必须在有物理隔绝作业的安全设施下作业，不允许人员暴露在危险区域内冒险作业。加强对相关方的管理，严格落实各方职责，严禁违规自行组织基建施工。
