黄石下陆大泉路生态廊道工程项目
“6·14”一般物体打击事故调查报告

黄石下陆大泉路生态廊道工程项目
“6·14”一般物体打击事故调查组
2024年8月12日

2024年6月14日上午10时左右，大泉路生态廊道工程项目舟桥旅旁一工人在工作期间受物体打击掉入基坑受伤，经现场抢救无效，于6月分宣布现场死亡，直接经济损失约170万元。

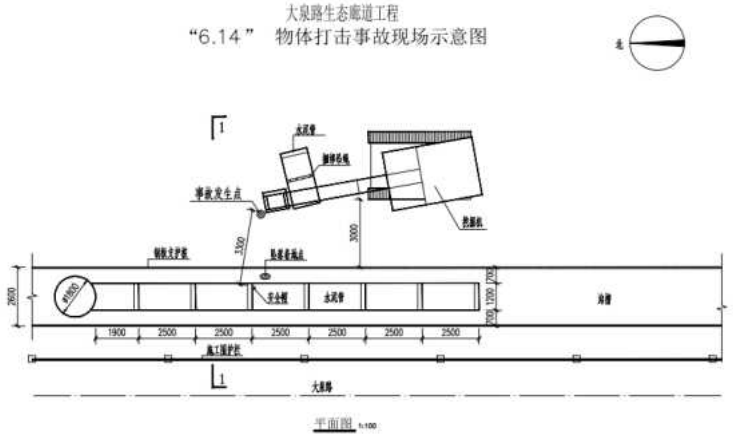
2024年4月28日，安徽易诚公司工程项目部技术人员李某（无专业职称）和安全员刘某，对参加雨水管道施工的郁某某（死者）、张某、进行了雨水管道施工安全技术交底。至6月13日，工程K2+580-K2+760段完成了雨水管基础施工，待安装的雨水管已存放在基坑上面。

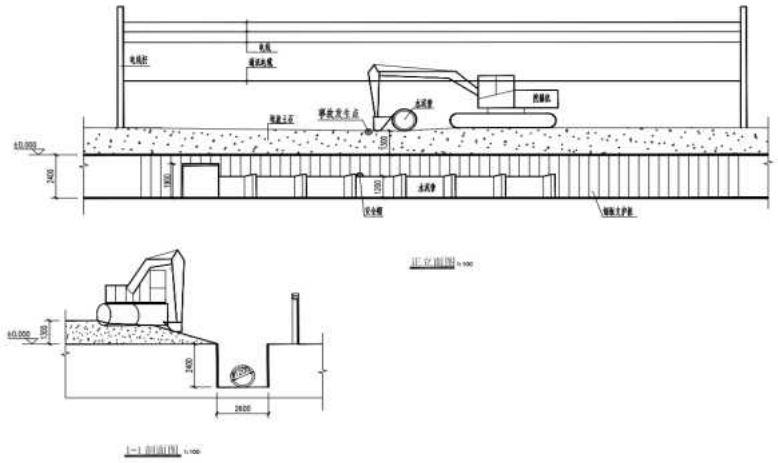
事故现场平面图

事发地点位于大泉路舟桥旅路段大冶至黄石大道方向路边南北走向的基坑内，彩钢瓦围护栏将施工现场同公路隔离。基坑开挖土堆放在土堆上方架设有通讯电缆和电线电缆，基坑南侧路口存放雨水管。基坑宽2.6米，基坑底至路面1.9米，基坑底至堆土层面2.5米；基坑中央从了7根雨水管，雨水管外壁至两边基坑钢板桩均为0.7米；雨水管为钢筋混凝土管，直径为1.2米，每根长2.5米，壁厚0.06米，一端有管节,依荷载规范》（GB50009-2012）计算可知雨水管自重约为1.37吨。

事发现场停放一台上海三一重机股份有限公司生产的型号为SY215C挖掘机，停放位置距基坑东外壁3米，挖掘机铲斗朝北，跨过通讯电缆土层上，距基坑外壁0.5米。铲斗与前履带轮之间有一雨水管，管中间系有吊带，管与通讯电缆线水平投影距离约1米。
