海丰县城东镇“1·18”一般起重伤害事故调查报告

2022-04-12 17:04 来源： 海丰县应急管理局

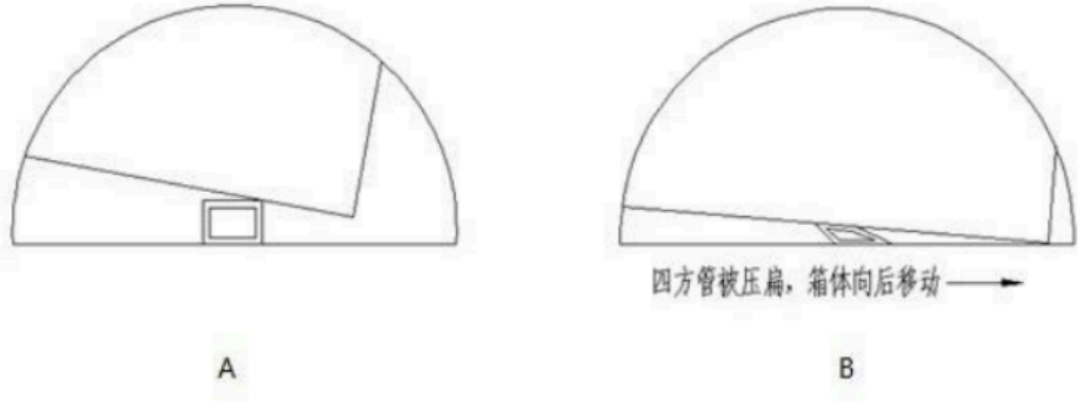
图三

2022年1月18日，广东装配式箱房有限公司安排工人清理厂房卫生和杂物，准备放假（春节假期）。当日上午10时左右，孙*军（事故中死亡）和工友罗*先（男，焊工）一起完成了厂房内一个箱房护栏的点焊和打磨等收尾工作，罗*先便到厂房的右侧打扫卫生，孙*军自行驾驶叉车停在有坡度的厂房门口，后轮所在位置是较松的土质地面（如图三所示），叉车的货叉向着厂房，用于抬起放置在厂房内的箱房（如图四所

示），孙*军操作叉车的货叉将底部垫有四方形钢管的箱房的一边抬升到某一高度后，孙*军钻入到抬升的箱房底部时（疑为清理杂物），垫在箱房后侧的钢管因一边抬起，使箱房重心后移，致使垫在箱房下的钢管由面受力变为角受力被突然压扁（如图五所示），此时箱房在惯性作用下向后方按一定角度冲出，发出“嘭”的一声响，并与地面产生了摩擦留下的痕迹（如图六、图七所示），箱房从叉车的货叉上落下将在其下的孙*军压迫致死。

根据有关部门出具的相关证明材料和事故调查组调查询问、综合分析，事故排除他杀。经有关专家现场实物勘察，依据箱房底部剐蹭的油漆的痕迹判定，当时叉车的货叉插入箱房底部的深度很小，当抬升箱房在一定高度时，只有货叉顶部与箱房底部边缘接

触，当箱房的底部垫的四方形钢管被压扁后，箱房后移，使已抬升起的箱房从叉车货叉上落下。认定事故发生原因如下：

（一）广东装配式箱房有限公司，要深刻吸取事故教训，严格遵守《中华人民共和国安全生产法》《中华人民共和国特种设备安全法》等有关法律法规规定，加强对作业人员的安全生产教育和培训，提高作业工人安全意识。对使用的叉车等设备应当进行自行检测和定期维护保养并做好记录，保证设备使用工况良好，对于设备状况差、安全保护装置缺失的“三无”产品应当坚决予以淘汰，严禁使用无牌照叉车作业。要根据本单位实际，建立健全并实施各项安全管理制度，制定包括叉车在内的安全操作规程，规范操作行为。作业现场要明确安全生产管理人员和工人岗位职责，杜绝违章作业、冒险作业、违反操作规程的行为，并切实采取有效安全防护措施，防范事故发生。
