迁安沙河驿世润德环保科技有限公司
“3·12”一般坍塌事故
调查报告

迁安市人民政府事故调查组

2025年6月9日

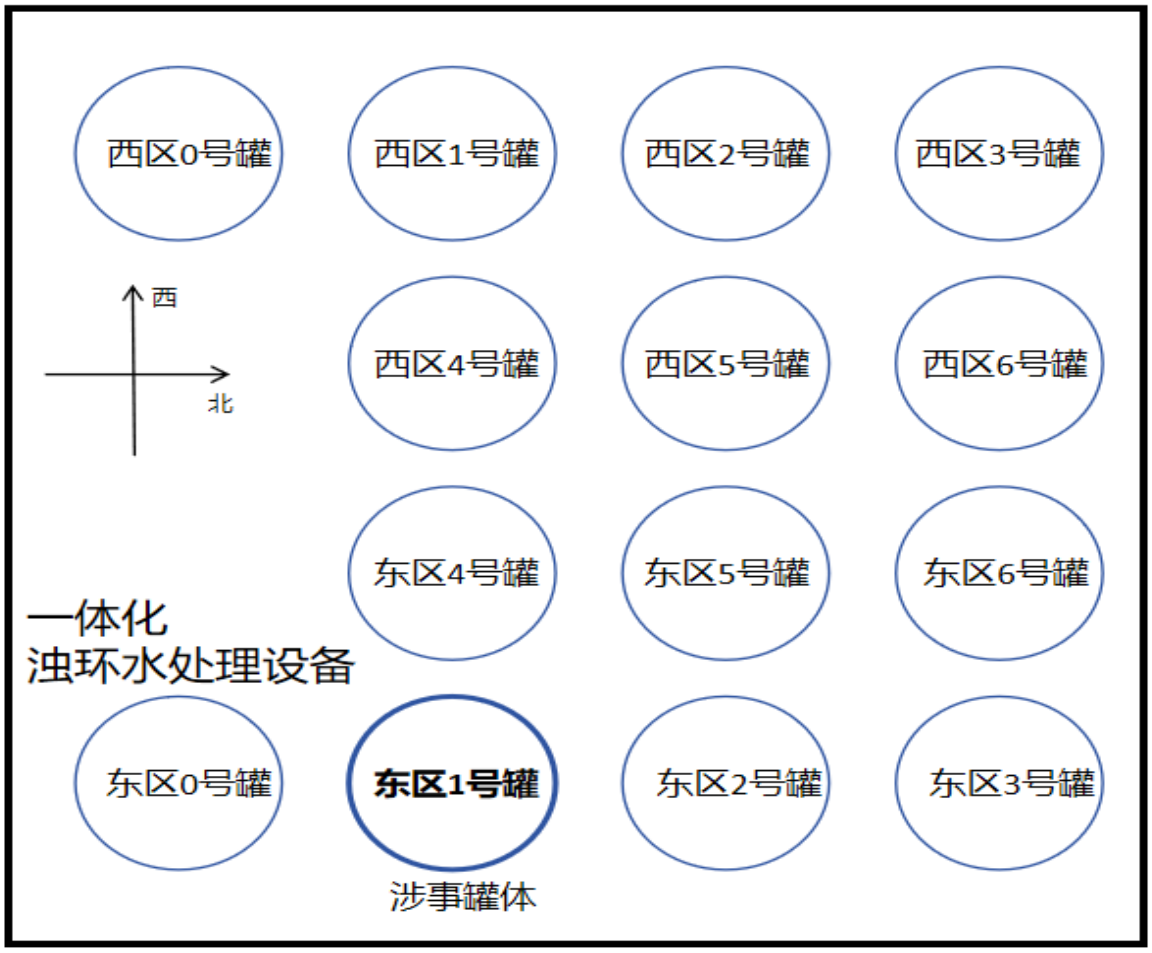
图 1 涉事区域俯视示意图

经现场勘验，事故发生地为鑫达钢铁公司轧钢总厂一体化浊环水净化装置东区 1#罐（罐体直径 4 米）处，安书鑫作业时站立在罐内走台处。

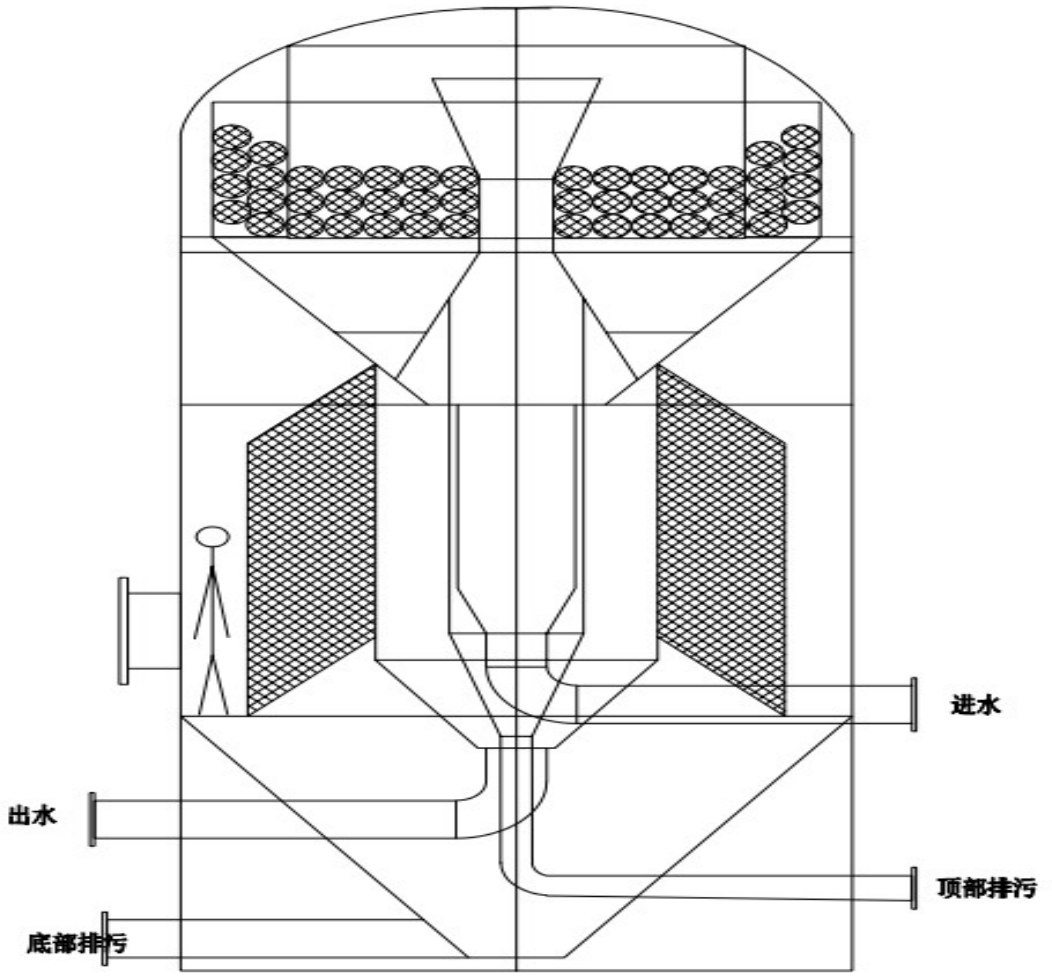
图 2 事故现场还原图

下午13时开工，安书鑫被安排到东区1号罐内拆除边铁支架，李学壮等3名清洗工人在罐外等候，准备下一步拆除斜板填料并清洗。14时40分许，安书鑫爬上脚手架通过圆形人孔（距地面3.15米直径0.86米）进入罐体内部，在旧的斜板填料未拆除的情况下，直接使用等离子焊切割边铁支架。由于斜板填料及其内部淤泥的重量较大，斜板填料发生垮塌，将安书鑫挤在填料和罐壁之间受伤。

安书鑫在东区1号罐内拆除斜板填料时违反《带钢一体化罐更换填料作业方案》中拆除施工的规定[1]，直接切割边铁支架，造成填料整体坍塌，是事故发生的直接原因。

（二）世润德公司要加强作业现场安全管理。世润德公司要将特种作业人员持证上岗及作业方案执行情况纳入日常检查重点。要严格落实危险作业许可证制度，对危险作业实行许可制度，明确作业范围和作业时间，做好作业前的检查和安全保障措施，确保人员安全。

（三）世润德公司要认真落实安全监护人制度。世润德公司要根据危险作业相关要求，涉及危险作业项目必须设专人监护，安全监护人要发挥监护职责，及时发现并制止职工作业过程中的违规行为，确保作业人员安全。
