湘潭县中为某某有限公司“5•21”机械伤害事故调查报告

2025年5月21日14时30分许，湘潭县中为某某有限公司在码坯机调试作业过程中发生一起机械伤害事故，造成1人死亡，直接经失约108万。

事故调查组认定，湘潭县中为某某有限公司“5·21”机械伤害事故是一起因作业人员违章作业造成的一般生产安全责任事故。

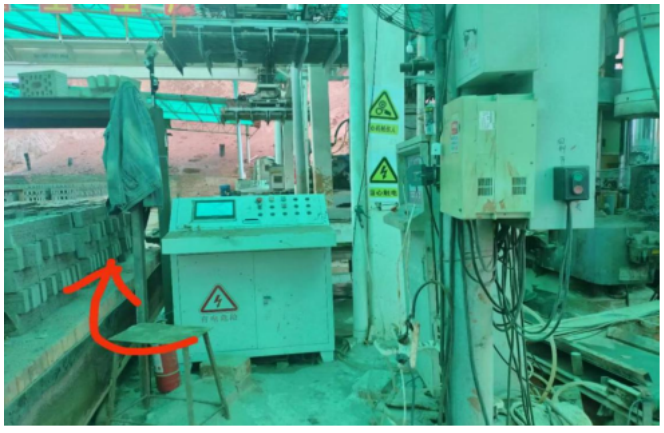
图1 陈某明由箭头方向从操作台与砖堆旁的过道爬到输送带的框架上

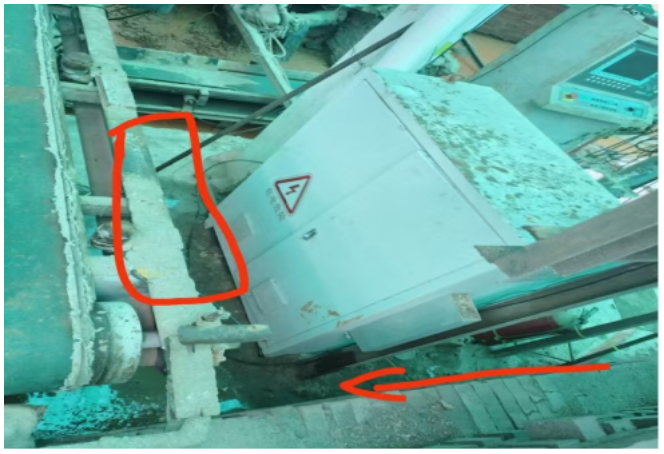
2025年5月21日14时20分许，陈某明在开机后发现码坯机机械抓手沾住泥巴影响机械抓手的抓取性能，在未采取停机、断电、警示牌等安全措施的情况下，也未将机械抓盘下放至输送带，本人爬上输送带并站在输送带的边框上清理机械抓手粘住的泥巴；在作业过程时，由于身体重心不稳，摔倒在机械抓手下方的输送带上，其身体触碰到码胚机光电感应红外光栅，码坯机PLC（计算机动识别输送带上存在产品，并自动发出动作指令，机械抓手按照预设机械动作，快速下行并作出抓取胚体动作，导致陈某明被机械压砸致死。

图2 红圈为陈某明站立位置，箭头为其进入方向

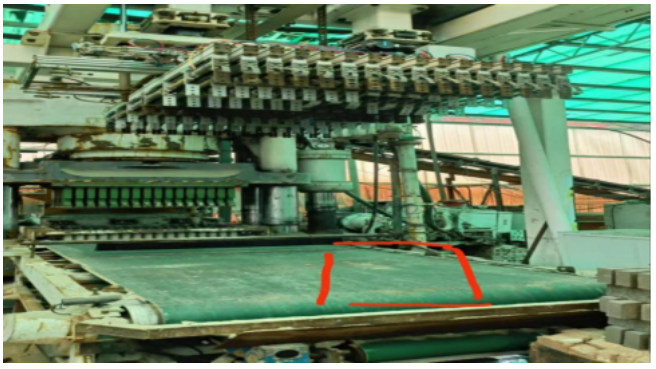
图3 红色框内为死者陈某明俯卧位置
