中国铝业股份有限公司灵石县杨家山铝矿
四川拓峰工程监理有限公司项目部
“4·25”一般坍塌事故调查报告

灵石县政府事故调查组

2026 年 8 月 14 日

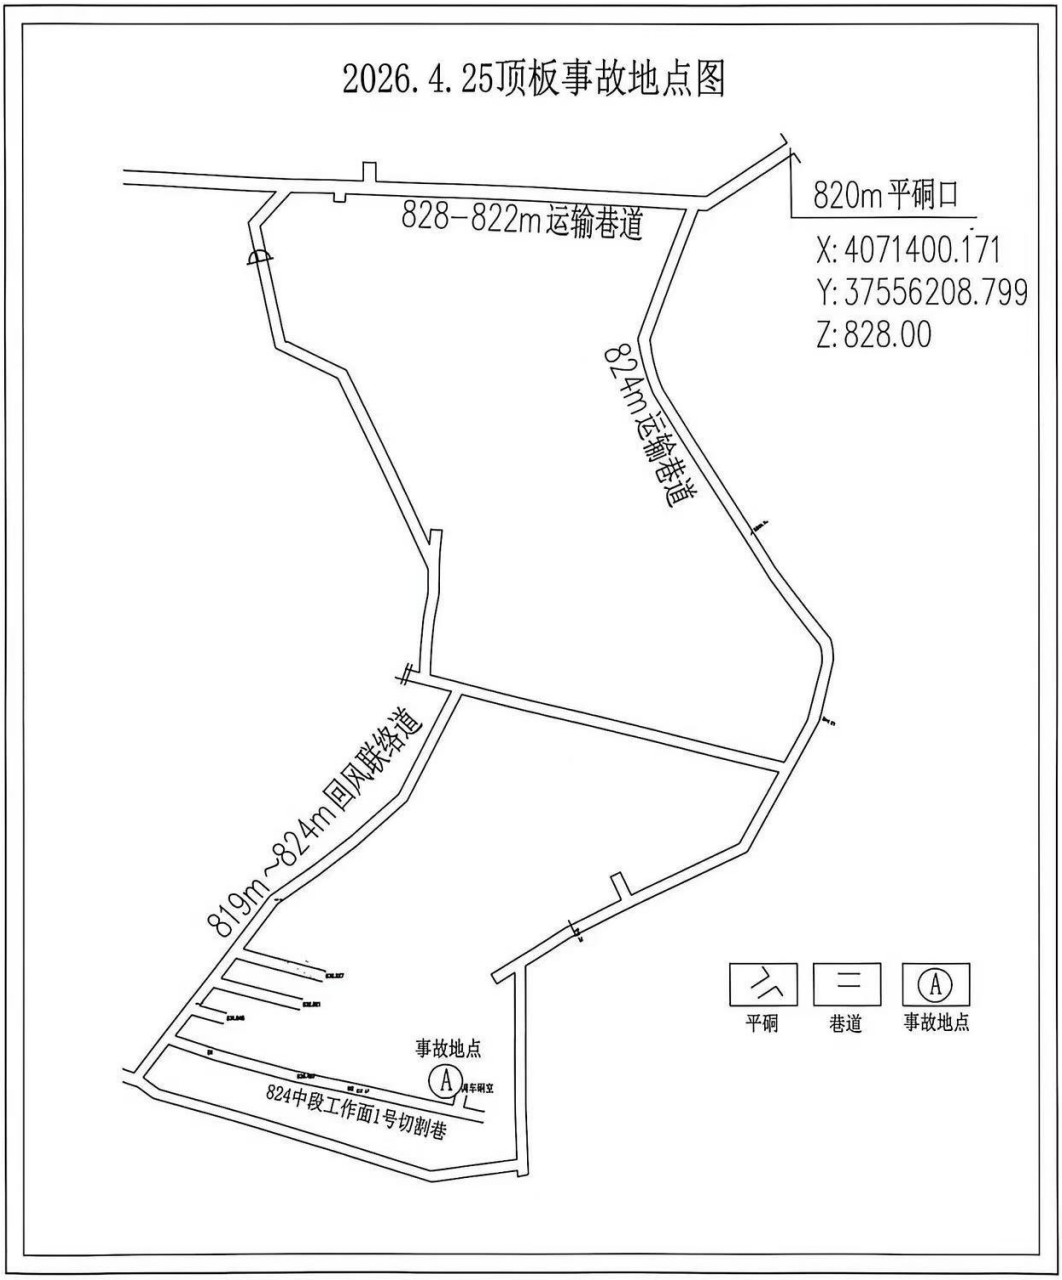
图2 事故位置图（局部）

2.事故现场描述：地点名称：824m中段工作面1号切割巷道调车硐室。巷道规格：净宽度3.0m、高度2.5m、锚网支护。迎头冒落面积约1.0m^2、矸石量约0.8m^3。事故位置图（局部）见图2，矿山现状平面图见图3，事故现场见图4、图5。
