个旧鸡街曦盛鹏达（云南）农业有限公司“3·2”一般火灾事故调查报告

个旧市政府事故调查组

2026 年 6 月 29 日

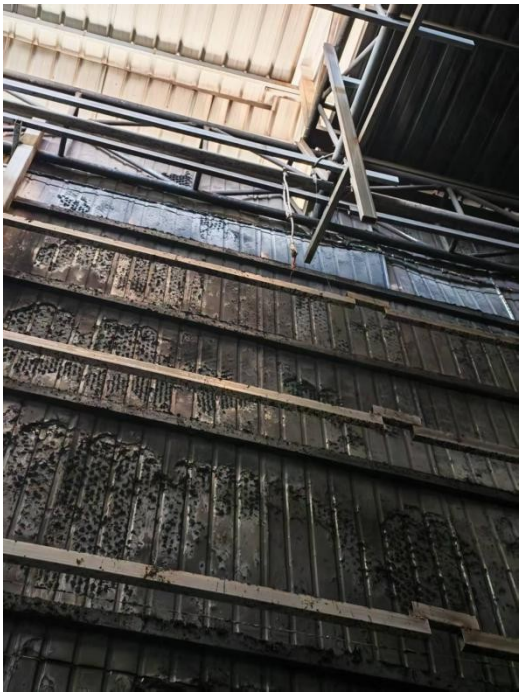
图 1 事故现场全景

事故现场位于个旧市鸡街镇红寨仓库曦盛鹏达公司烘干车间，车间厂房高9米，长27米，厂房结构为单层彩钢瓦结构，车间内设有3台烘干机。车间西侧、北侧内墙有明显着火痕迹，内墙上附着的隔音棉被全部烧毁，过火面积约为37平方米，车间内其他区域未过火。着火区域上方屋顶彩钢瓦缺失，横梁上有未焊接完成的方管骨架，骨架上悬挂有半截安全绳。车间地面遗留有未完全烧毁的隔音棉、一个防护面罩、一根安全绳。

曦盛鹏达公司烘干车间厂房单层彩钢瓦墙壁和设备上附着有易燃的隔音棉，王某昌在易燃物品上方动火未采取隔离防护措施，焊接火星坠落引燃彩钢瓦墙壁上的隔音棉。

三是强化特种作业全流程管控，杜绝违规作业。严格落实动火、高处、有限空间等特种作业安全管理规定，特种作业人员必须持证上岗，无证人员严禁从事特种作业；动火作业必须执行动火审批制度，作业前必须全面辨识作业风险，清理作业

现场易燃可燃物，采取有效的防火、防爆隔离措施，安排专人进行现场安全监护，作业结束后必须清理作业现场，确认无火灾、爆炸风险后方可离开作业现场。
