宣城经济技术开发区宣城德龙快装新材料有限公司“4.19”一般机械伤害事故调查报告

宣城市政府事故调查组

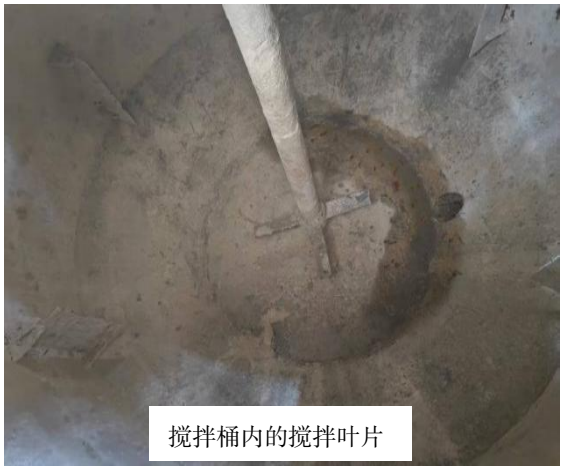
立式搅拌机搅拌桶内，立式搅拌机地面孔洞无盖板处于敞开状态，孔洞临边无临时防护措施以及相关安全警示标志。

1. 武子尧自身安全意识淡薄，现场安全风险辨识和防范能力不足，在检查及处理立式搅拌机异常过程中，未辨识出

作业场所地面孔洞的盖板未及时复位，人员会坠入搅拌桶内被旋转的搅拌叶片伤害的安全风险。

2.企业未认真落实安全生产主体责任，未落实隐患排查治理工作机制，未及时发现和消除孔洞盖板未及时复位，会造成人员坠入搅拌桶内被旋转的搅拌叶片伤害的生产安全事故隐患。

坠落孔洞未复位的盖板

搅拌桶内的搅拌叶片

1.要深刻吸取事故教训，强化企业主体安全责任，扎实有效的落实本单位的安全风险分级管控和隐患排查治理双重预防工作机制，举一反三深入排查安全隐患并及时消除，采取有效的安全技术措施，提高机械设备的安全防护等级，提升企业的本质安全水平，坚决防范事故发生。
