马鞍山郑蒲港过江通道五标段“6·15”一般机械伤害事故调查报告

2023年6月15日14时30许，马鞍山郑蒲港过江通道五标段在进行桩基钻孔施工作业过程中,发生一起机械伤害事故，造成1人死亡。

事故调查组认定，马鞍山郑蒲港过江通道五标段“6·15”一般机械伤害事故是一起因违章作业导致的一般生产安全责任事故。

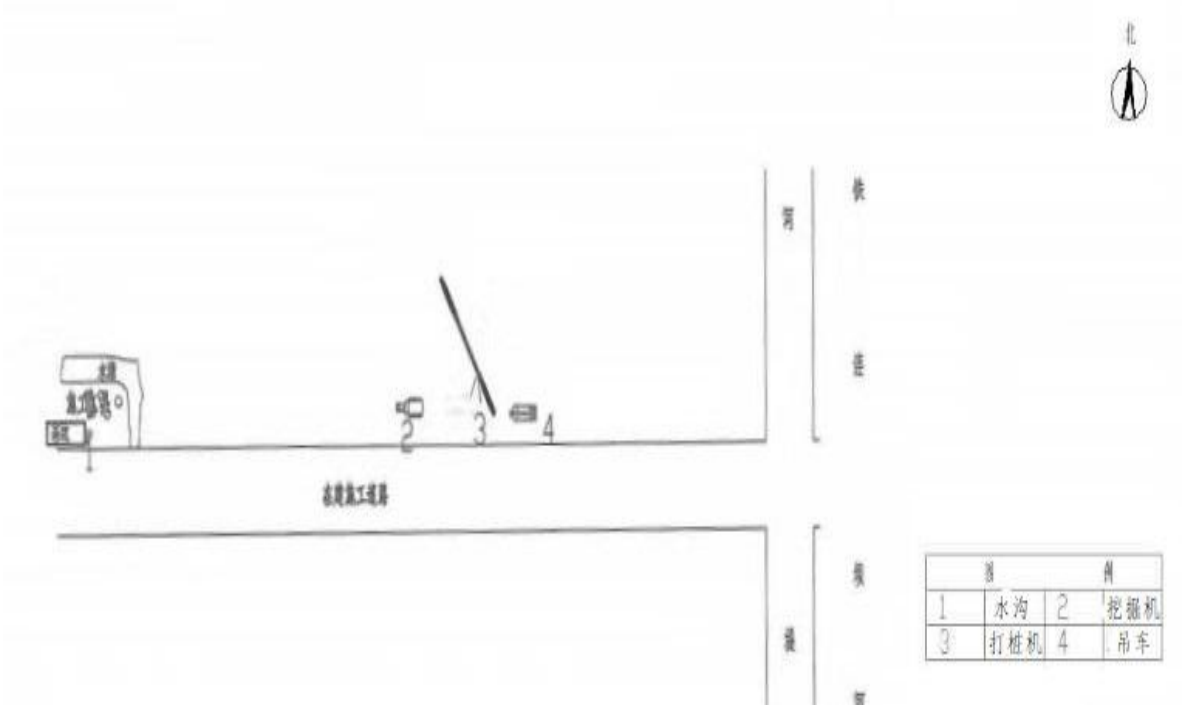
图 2 事故现场平面示意图

93 号墩作业现场为一呈矩形的基坑（泥浆池），基坑四周用黄色栅栏进行围栏，基坑的东南侧有一长条形水坑，水坑呈东北向西南，水坑大小：1.2*2.6 米，基坑东侧地面上堆放着施工管道及施工工具。旋挖钻机呈西南向东北方向停放，机身朝东北，东侧停放有一辆吊车，西侧停放有一辆挖掘机。
