江苏金马工程有限公司
“12·15”一般高处坠落事故调查报告

2025年12月15日13时30分左右，位于马鞍山市雨山区向山镇境内光环江东环保能源（马鞍山）有限公司内发生一起高处坠落事故，事故造成一人死亡。

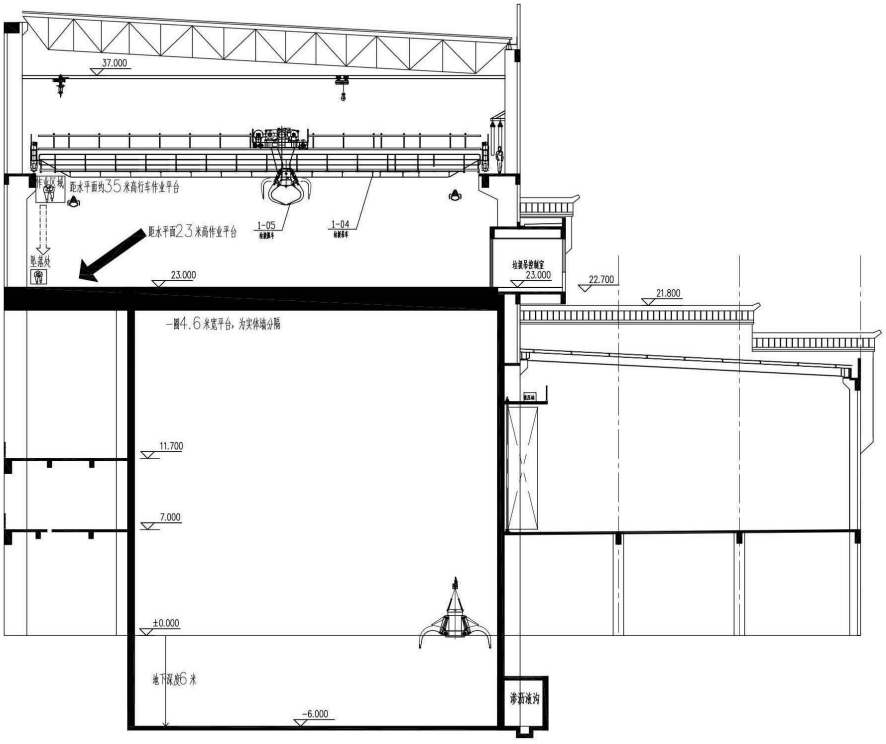
图 2　事故发生位置示意图

事故发生于光环江东公司主厂房焚烧炉排东北侧的垃

圾仓内。该垃圾仓长 82 米、宽 24 米，地面以上高度 23 米，地下深度 6 米；仓体 23 米高度处设有一圈宽 4.6 米的平台，东侧以透明钢化玻璃隔出垃圾吊控制室，其余区域均为实体墙分隔。垃圾仓西北侧上方装设一台荷载 2.5 吨的电动葫芦，旁侧设高度约 12 米、宽度 0.8 米的钢制护笼直爬梯；仓体水平 35 米高度处，设有长 1.5 米、宽 1 米的钢结构检修平台，平台装设 1.2 米高护栏，且护栏中部加设两道中间栏杆。

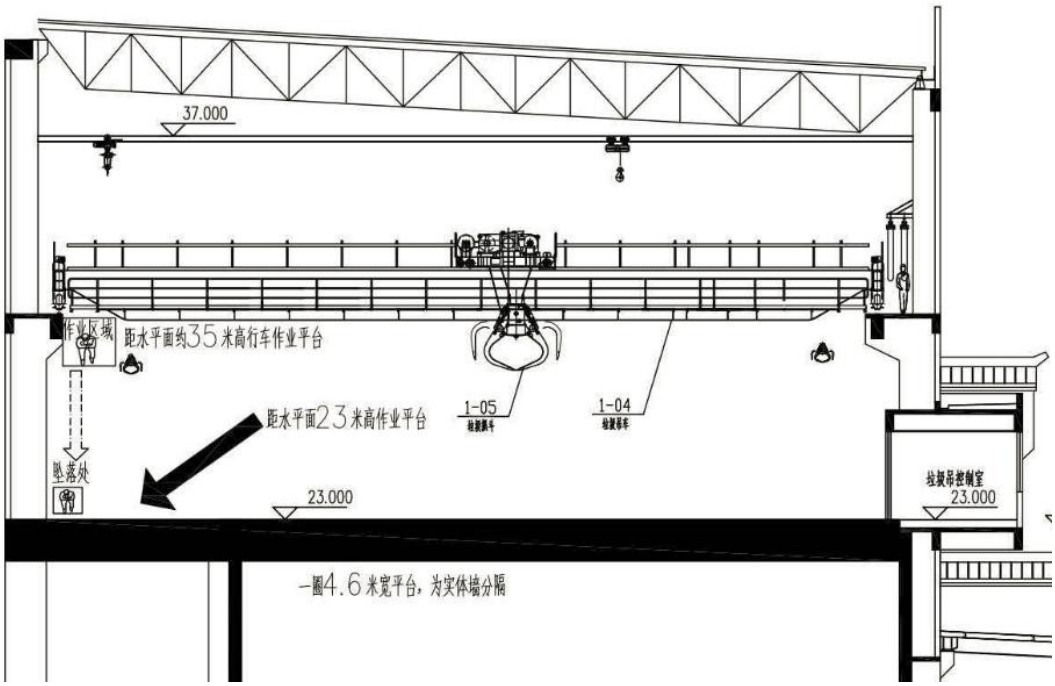
图 3 事故发生位置示意图（事故发生位置局部放大）

北侧设置了约 12 米高，0.8 米宽的直爬梯，并设置了钢制护笼，护笼直通行车，行车横梁下方通风管道被高处坠落人员砸穿。

行车横梁、护笼均未设置安全带，地面有脱落的安全帽、3M 面罩，地面有血迹，血痕长度约 76cm;

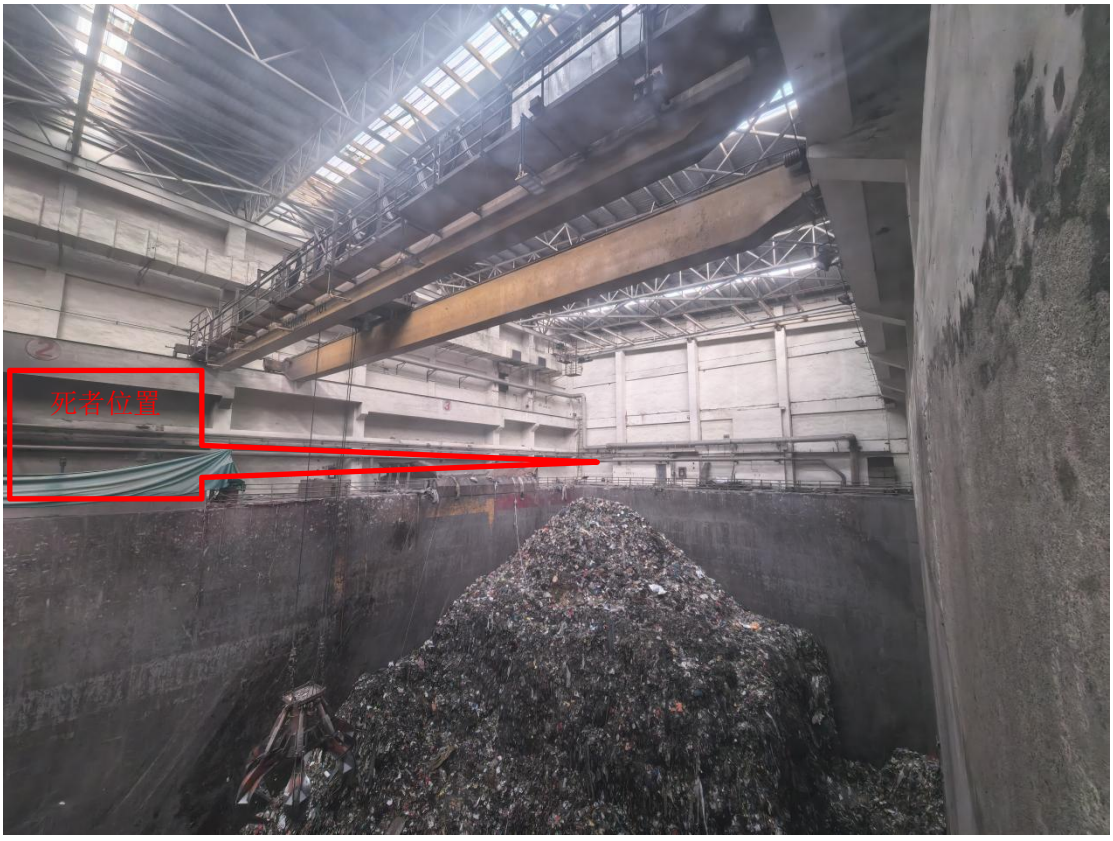
图 8 北侧横拍事故位置

2025 年 12 月 15 日 13 时 12 分彭**进入 35 米电动葫芦平台通道，准备起身往横梁上方攀爬对电动葫芦进行检查查看故障原因;

2025 年 12 月 15 日 13 时 12 分彭**起身过程往后一瞬间踏空从 35 米电动葫芦平台上方坠落至行车横梁下方通风管

道，砸穿之后随即坠落至垃圾仓 23 米地面平台西北侧;

江苏金马公司电工彭**（持有特种作业证）思想麻痹大意，安全意识淡薄，未严格按照规范、安全技术交底和操作规程等要求，在主厂房北侧 23 米平台西北侧通过直爬梯进入 35 米电动葫芦平台通道，未将身上的安全带系挂在安全钢丝绳或固定在横梁挂点，在进入电动葫芦平台通道蹲下后起身过程中，不慎坠落死亡。
