盘锦辽滨经开区韩胜武机械租赁服务中心“3·28”一般车辆伤害事故调查报告

2026年3月28日13时许，在辽宁省盘锦市辽滨经开区盘锦港，天津市滨海新区塘沽韩胜武机械租赁服务中心组织管线整理施工过程中，挖掘机在推运管道时发生一起车辆伤害事故，造成1人死亡，直接经济损失约139万元。

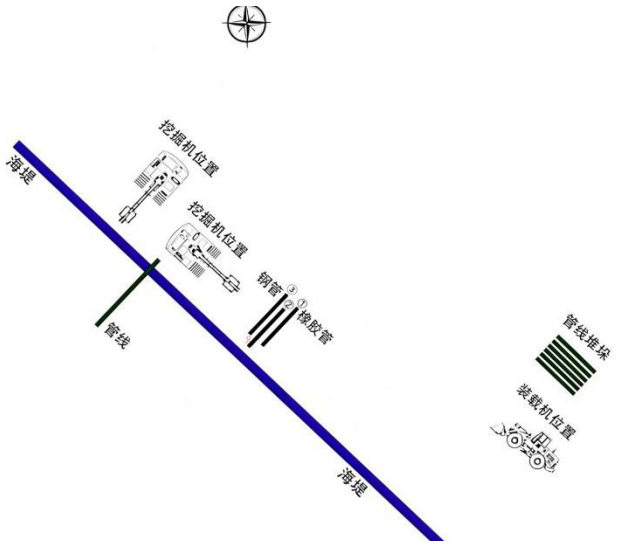
图一 现场平面图

13时01分57秒，作业人员完成了拖拽上岸的三根管线螺栓拆卸工作；（三根管线序号见图一）

13时02分31秒，杨X推送2号管线（钢管），管线右端与董XX身体发生碰撞，将其撞倒并碾压;

现场位于盘锦市辽滨开发区盘锦港东大堤管线整理施工工地，该工地北侧为盘锦港港区，西侧为昆仑路南段，南侧为渤海海域，东侧为空地及金帛湾。中心现场位于该施工工地海边施工区域，该区域为海岸线北侧土路便道上，现场南北方向并排放置三根管道，东侧一根为橡胶管、西侧两根为钢管,三根管道西侧有两台挖掘机，中间的管道比西侧的管道向南侧海域突出3米，在中间管道南侧突出的部分与西侧管道南端之间的地

面上发现一具男性尸体，头北脚南俯卧位趴在地面上，头戴红色安全帽,左脚鞋脱落,头部见钝性损伤。

事故现场三根管线：1号管线为橡胶管，管径900mm，长度11800mm，重量8T，2号和3号管线为钢管，管径900mm，长度11800mm，重量5.61T。
