陵水黎安“6·1”县医院新院区项目
一般坠亡事故调查报告

2025年7月8日

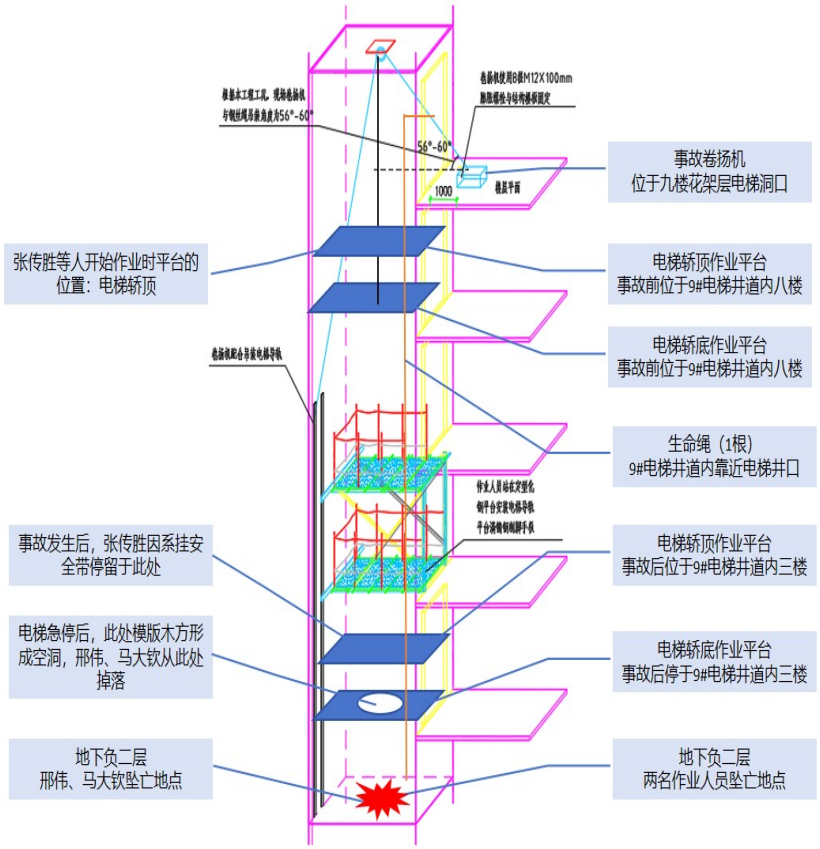
图4 事故点位轨迹变化示意图

事故发生时，张传胜等人先是在1-DT08电梯井道八楼电梯轿顶作业平台作业，之后平台急速下降至3楼，邢伟、马大钦穿过电梯轿底作业平台的空洞掉落至低下负二层。事故点位轨迹变化情况见图4。

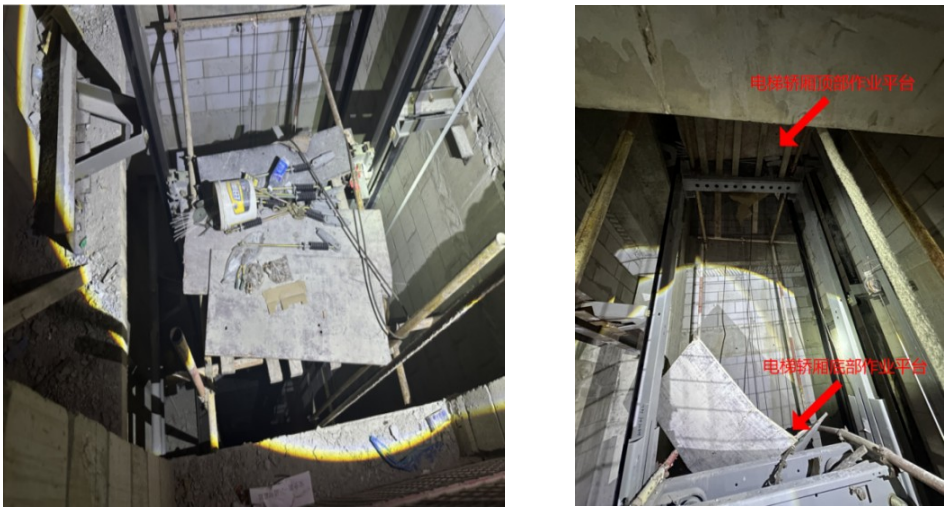
图 5 事故现场电梯安装平台照片

经过事故调查组现场勘察，事故现场井道及已安装的电梯设备无明显损坏痕迹。作业平台、卷扬机及安全防护措施等工器具和设备存在不合规、毁损等问题。现场作业平台见图5。

分析结论：经调查组分析认定：张传胜、邢伟、马大钦等

三人使用临时搭建的电梯安装作业平台进行电梯安装作业，不符合专项施工方案的作业平台设计要求。

事故作业平台安全保证措施实施情况：经调查组现场勘察，现场仅有一条固定在井道内的生命绳（图 4），安全绳未使用钢管固定于顶层及屋面层电梯井道口，不能确保施工人员一人一绳。现场以卷扬机起吊轿厢作为载人平台（图 8）。作业平台的安装未使用槽钢（20#）框架和 M16 的螺栓紧固。平台未在井道壁上固定。作业平台上未设置护栏。平台上的支撑木板不符合载重要求。（图 5）

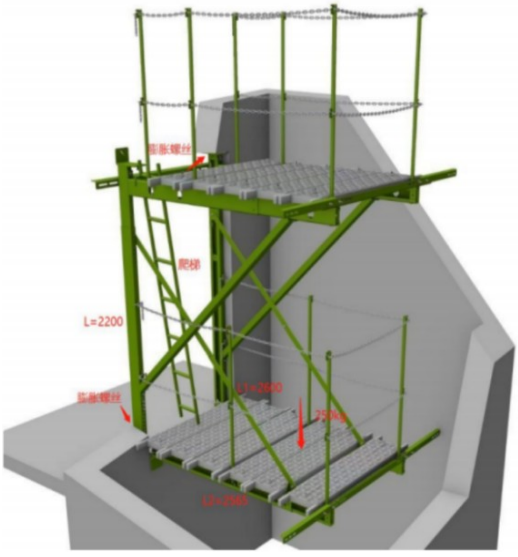
图 6 已审批电梯安装平台示意图

按照已审批的《电梯安装专项施工方案》要求作业平台的安装至少使用槽钢（20#）框架和 M16 的螺栓紧固。固定平台的井道壁应为混凝土结构。作业平台上的护栏至少为 70mmx70mm 的角钢，使用 M8 的螺栓连接。护栏高度不应低于 1.1m 并安装有踢脚板。平台上的支撑木板应符合载重要求。已审批电梯安装平台见图 6。

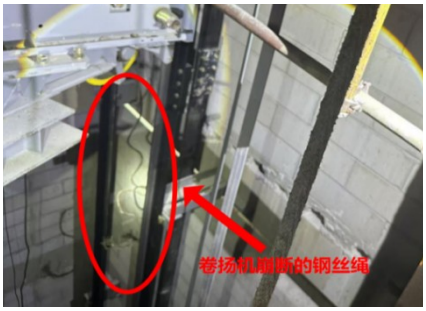
图 10 崩断的钢丝绳

卷扬机现场使用情况：卷扬机使用 8 根膨胀螺栓固定于 9 层（屋面层）电梯井口外地面。膨胀螺栓无毁损现象。卷扬机毁损，主轴弯曲变形，制动装置和保险棘轮磨损严重，卷扬机钢丝绳一端连接电梯底部平台，用于提升作业平台。卷扬机钢丝绳崩断（图 8–10）。

事故直接原因是：张传胜等3人违规使用卷扬机驱动电梯轿厢搭设临时作业平台载人作业，且载人数量超过《专项施工方案》限定的2人，张传胜登上平台后轿厢因制动器失灵，在缓慢下降中棘轮保险失效致使轿厢急速下坠，卷扬机钢丝绳崩断，卷扬机毁损，邢伟、马大钦两人因未系安全带坠落至地下负二层坠亡。

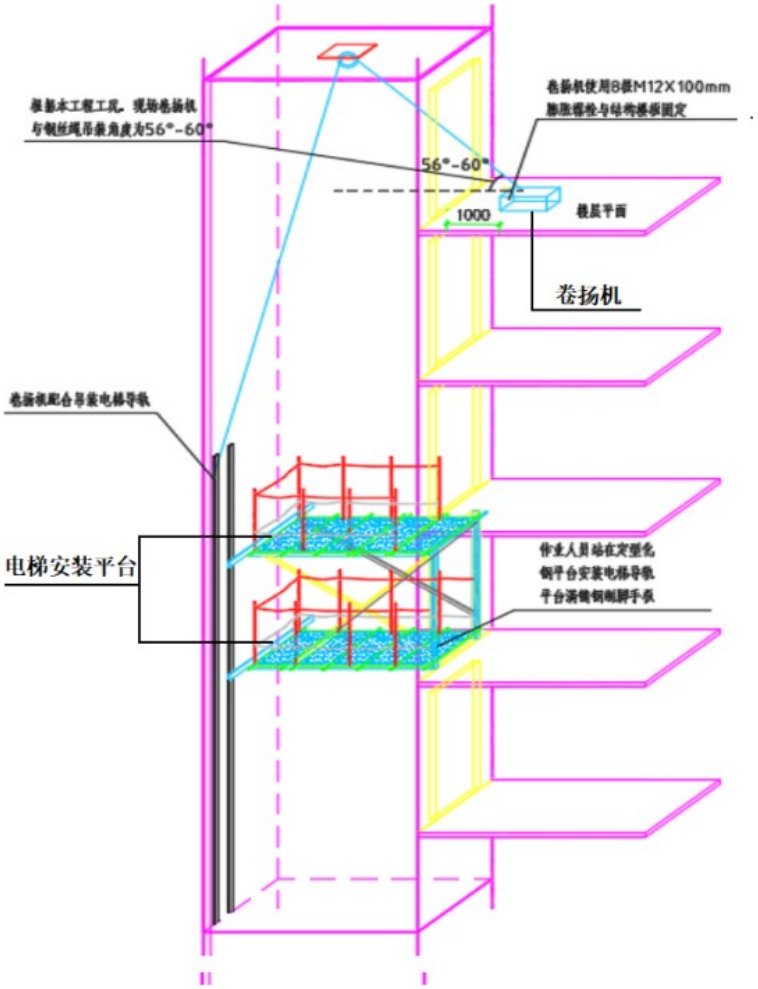
图12 电梯安装作业现场照片

发生时，在平台上有三名作业人员同时工作。三名作业人员在平台上工作时，均未将安全带挂在生命绳上。（图12）

分析结论：经调查组分析认定：张传胜、邢伟、马大钦等三人事故发生时，在实施电梯安装作业的过程中，未按《专项施工方案》中无脚手架安装的安全保证措施实施作业，未按照海南省《电梯安装、维护保养及使用安全作业规范》（DB46/T5-2024）第5.11.8条[3]的要求正确使用安全带、生命绳等安全防护措施，包括：未在现场设置满足施工要求的生命绳，未将安全带系挂于生命绳上，三人同时在临时作业平台作业等行为，其作业行为属于违章作业。
