会理云甸四川会理铅锌股份有限公司
“3·19”一般高处坠落事故调查报告

（送审稿）

“3·19”一般高处坠落事故调查组

2026年3月

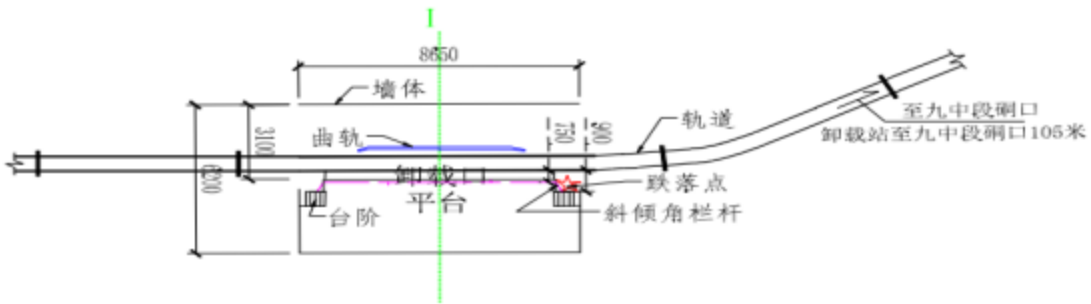
图 1：勘验现场平面示意图

1.事故现场勘验情况。现场勘查发现，事发地点位于地面原料堆放仓进口左侧(距离天宝山铅锌矿九中段+1964m 硐口约 105 米处）。原料堆放仓长 8.65m，宽 3.5m，深 8.5m，原料堆放仓上方设有带护栏的操作平台，左侧角落敷设有供水钢管，钢管末端连接冲水软管。宽 600mm 的矿车轨道紧邻溜井口右侧敷设，轨道右侧设人行通道。原料堆放仓留有长 6.65m,宽 1.2m 的卸矿口，溜井内有部分存矿，实测仓口至井内矿面高差约 7m。电动机车宽 1.05m，侧卸式矿车宽 1.2 米，铁轨外侧至矿用斗车外侧距离为 0.25 米。原料堆放仓左侧设有振动放矿操作台，卸矿口周围未设防护栏等防坠设施，未设风险告知牌及警示标志。

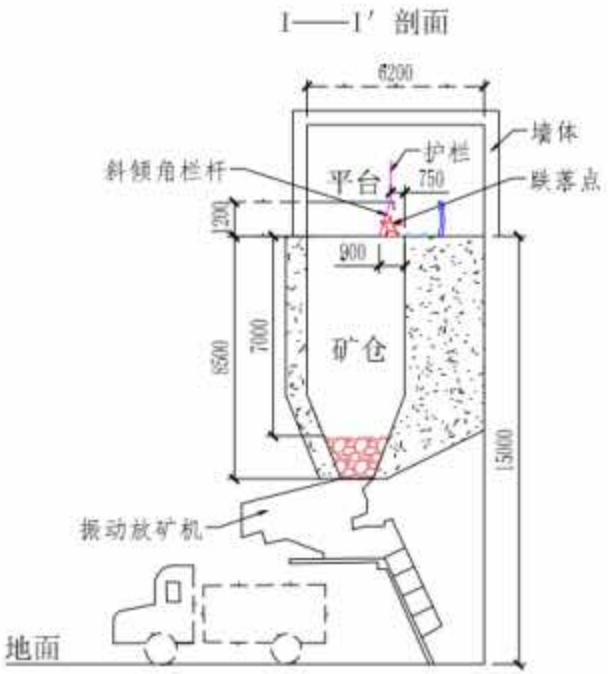
图 2：勘验现场平面示意图

如上图所示，樊某某（死者）作业位置前方为放矿仓临高边缘且无防护栏杆，该位置上方存在一根斜倾栏杆，该位置上部距轨道边缘750mm，距矿用斗车外侧仅500mm，底部至轨道外侧为900mm，斜倾栏杆高1200mm，樊某某（死者）蹲于斜倾栏杆下方位置，矿车作业环境安全条件极为不利。原料堆放仓上料口未设置全覆盖的格筛或活动式防护盖板，安全作业平台栏杆上设置了固定安全带的系挂环。调查发现，樊某某在冲矿疏通作业中未系安全带，在不具备安全作业条件位置开展冲洗仓壁作业，作业过程中不慎坠落仓底造成重伤。

分析认定，该事故直接原因为：放矿工樊某某（死者）安全意识淡薄，自我保护意识差，违反《安全操作规程》，在未系挂安全带的情况下违规冒险在安全作业平台以外且无防护栏杆处（原料堆放仓边缘斜倾栏杆下方）进行冲洗仓壁作业，最后2节矿斗经过时，樊某某起身后头部左侧撞到上方斜倾栏杆，加之地面湿滑，身体重心不稳滑倒坠入原料堆放仓内。

各矿山企业要全面开展高处作业、临边作业专项整治，对放矿溜井、料仓、提升竖井等2米及以上易坠落区域，全覆盖开展风险辨识。按规范加装防护栏杆、安全网、全覆盖格筛及防护盖板，设置清晰的安全警示标志与风险告知牌，补足照明、警戒等硬件设施。严格执行高处作业审批制度，作业人员必须规范系挂安全带、佩戴防护用品，严禁在无防护、无监护条件下冒险作业，全面改善高危作业现场安全条件。
