鼎湖永安维珍妮国际高新技术产业园项目（二期）“7·27”一般高处坠落事故调查报告

编制单位：鼎湖永安维珍妮国际高新技术产业园项目（二期）“7·27”一般高处坠落事故调查组

编制日期：2025年11月24日

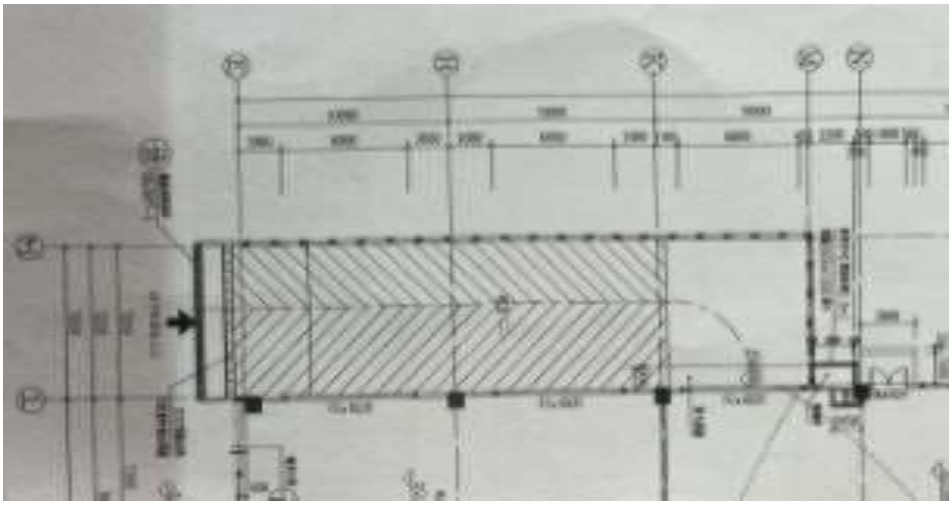
图 1 涉事工程所在项目位置

事发点位于维*妮国际高新技术产业园项目（二期）8 号厂房西南角（即：1 轴/E 至 M 轴）地下室入口通道雨棚（详见图 1、2）。

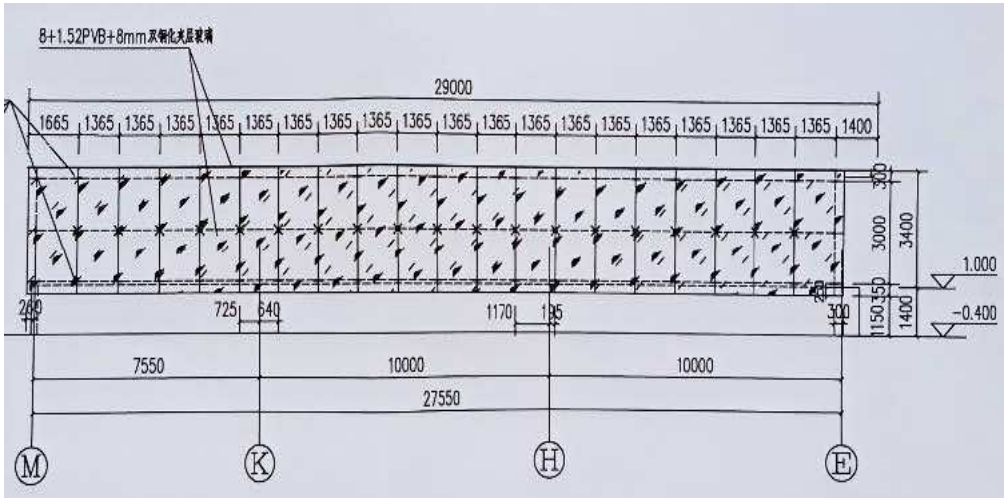
图 3 玻璃雨棚立面

经现场勘察，事故雨棚尺寸：长为 29 米，宽为 7.5 米，高为 4.8～3.39 米；事故雨棚外边围护：入口标高为-0.400 米，标高-0.400～1.000 米（共 1.4 米高）为砌墙，1.000～4.500 米（共 3.5 米高）为钢架面封约 1.34×1.48 米夹胶玻璃（详见图 3、4）。

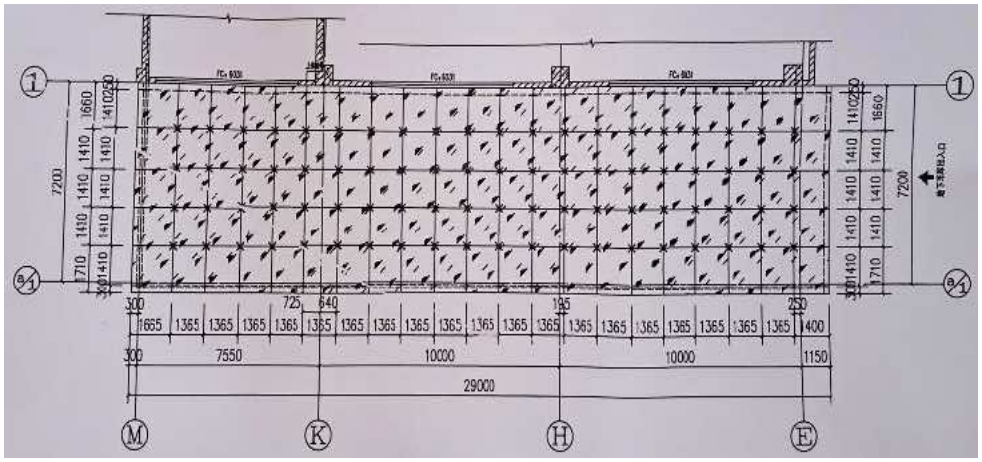
图 5 玻璃雨棚顶平面

事故雨棚顶：钢架面做约 1.34 × 1.74（或 1.4 ~ 1.6）米夹胶玻璃采光顶棚（详见图 5）。

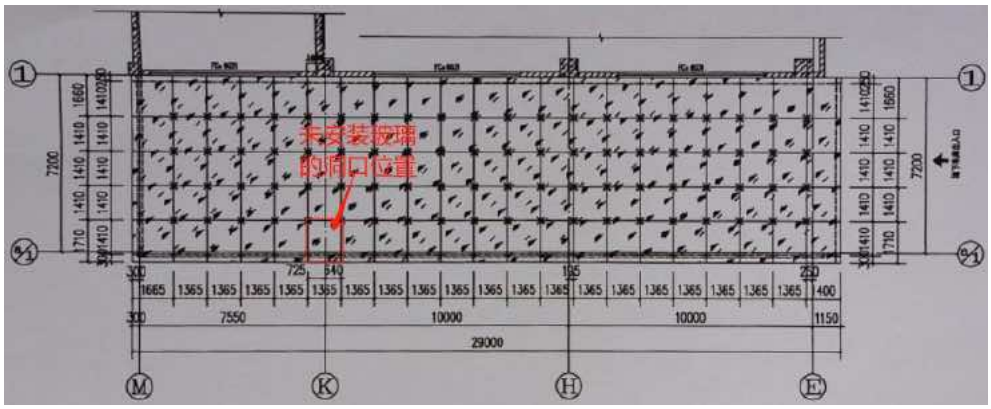
图 6 人在玻璃顶棚未安装玻璃洞口坠落位置

11 时许，莫*成与龙*华在地面准备用高空作业车运送玻璃到雨棚顶，莫*胜与龙*全位于雨棚顶两侧（即 8 号厂房西边钢结构雨棚靠墙东、西侧，详见图 6、7）。莫*胜手持几根木方在玻璃棚顶往另外一头（即 8 号厂房西边钢结构雨棚北端）行走。随后，莫*胜从未安装玻璃的顶棚缺口处坠落至地下室坡道地面上（详见图 8、9）。莫*成、龙*华及龙*全三人闻声望去，发现莫*胜呈仰面姿态躺在地下室坡道地面，头部方向为斜坡下方，鼻子和嘴巴出血，身上未佩戴安全带，安全帽掉落在其旁。

2.高处作业环境不良。现场未设置生命线、兜底防护网或临边防护等高处作业安全防范措施[3]。
