明铝业有限公司
坠落事故调查报告

熔铸车间屋顶和墙体更换翻新工程（以下简称：翻新工程）

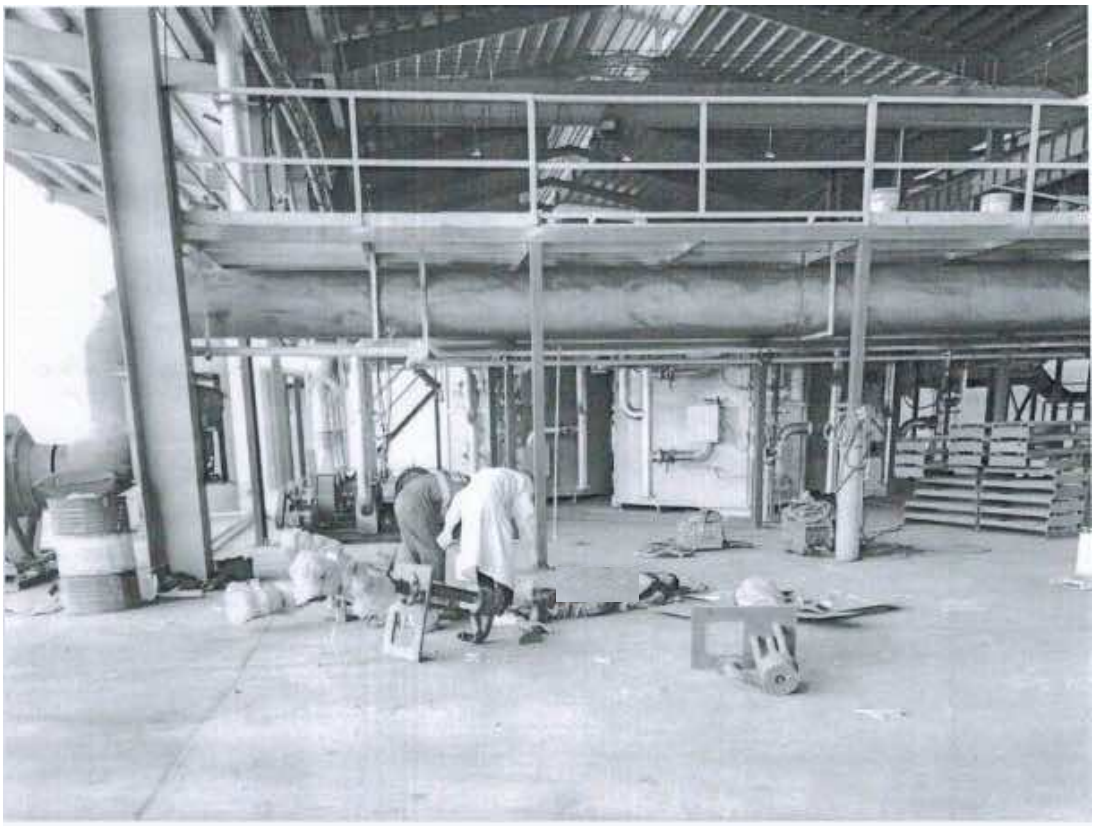
图 5 事故救援现场

笼爬上到女儿墙内侧进行墙体加固作业外，其余 3 人均留在熔铸车间地面工作。14 时 55 分许，吴某宏在安全带没有扣在稳固物体的情况下，偏离可支承行人的天面水槽，行走到离水槽第一道两钢桁条之间的石棉瓦屋面时（距离基准地面高 12.5 米），石棉瓦被吴某宏单脚冲切而破坏，并在人体重自重作用下继续扩大形成约 500×500mm的方洞，其以自由落体的方式坠下，先是碰撞到吊车横梁后弹出继续快速坠下到离横向轴线约 2 米、离纵向轴线约 2.5 米的室内地面上。吴某宏面部朝下，头部流血，周围散落破碎的石棉瓦碎片。
