红谷滩区江西瑞创电梯工程有限公司“12·23”一般坠亡事故调查报告

编制单位：红谷滩区政府事故调查组

编制时间：2026年1月23日

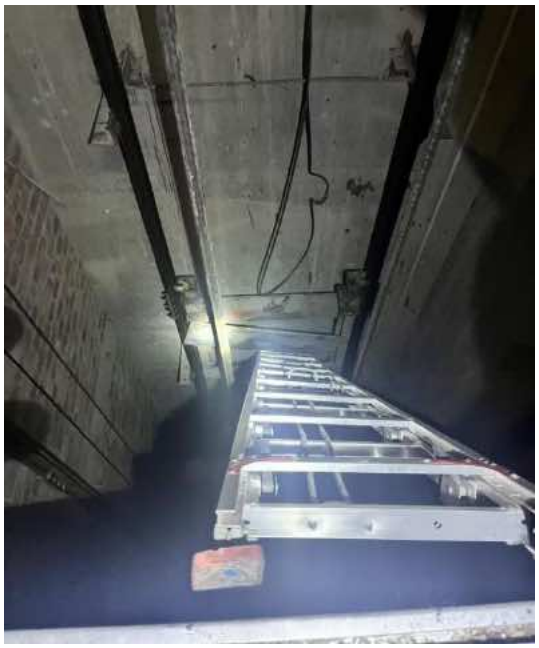
图 2 用于支撑对重的钢管

12 月 23 日下午，江西瑞创电梯工程有限公司派出电梯维修人员共 7 人，熊*军为班组长（现场负责人），对万达 A2 写字楼 4 号电梯的钢丝绳进行更换，作业过程中，电梯维修人员熊*军在电梯井道内负一楼对重架顶部反绳轮位置作业（人字梯搭建的临时维修平台，维修平台距离底坑约 6 米高，见图 1），其余电梯维修人员在轿顶（29 层）及电梯机房等位置作业。12 月 23 日 18 时 30 分左右，熊*军在将旧钢丝绳从反绳轮中取出过程中，电梯对重在失去钢丝绳牵引、对重底部固定不可靠的情况下（用于支撑对重的钢管见图 2 红色框内），对重及对重架坠落至底坑，导致人字梯搭建的临时维修平台发生倾斜（因临时维修平台一端支撑在负一层层门地坎，另一端支撑在对重最顶部，见图 3）。

电梯维修人员熊*军在高处临时作业平台更换钢丝绳时，因对重失稳后导致平台突然倾斜，熊*军未系安全绳不慎坠入电梯底坑导致死亡。
