缙云东方中正节能建材有限公司“3·27”一般起重伤害事故调查报告

缙云县人民政府事故调查组
2025年7月

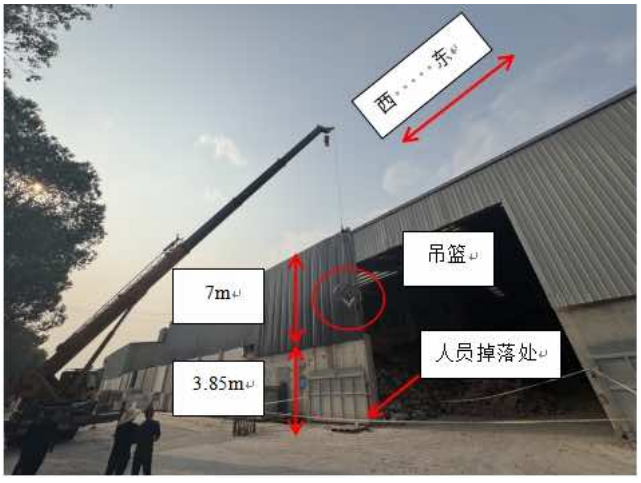
图1 事故发生现场图

1.事故发生地位于原料车间外墙道路一侧，呈东西走向，车间墙体呈两部分拼接，总高10.85m，铁皮部分高7m，水泥墙部分高已用铁钉固定，下方未见固定。
