双峰县石膏矿业有限公司

“5·4”一般车辆伤害事故调查报告

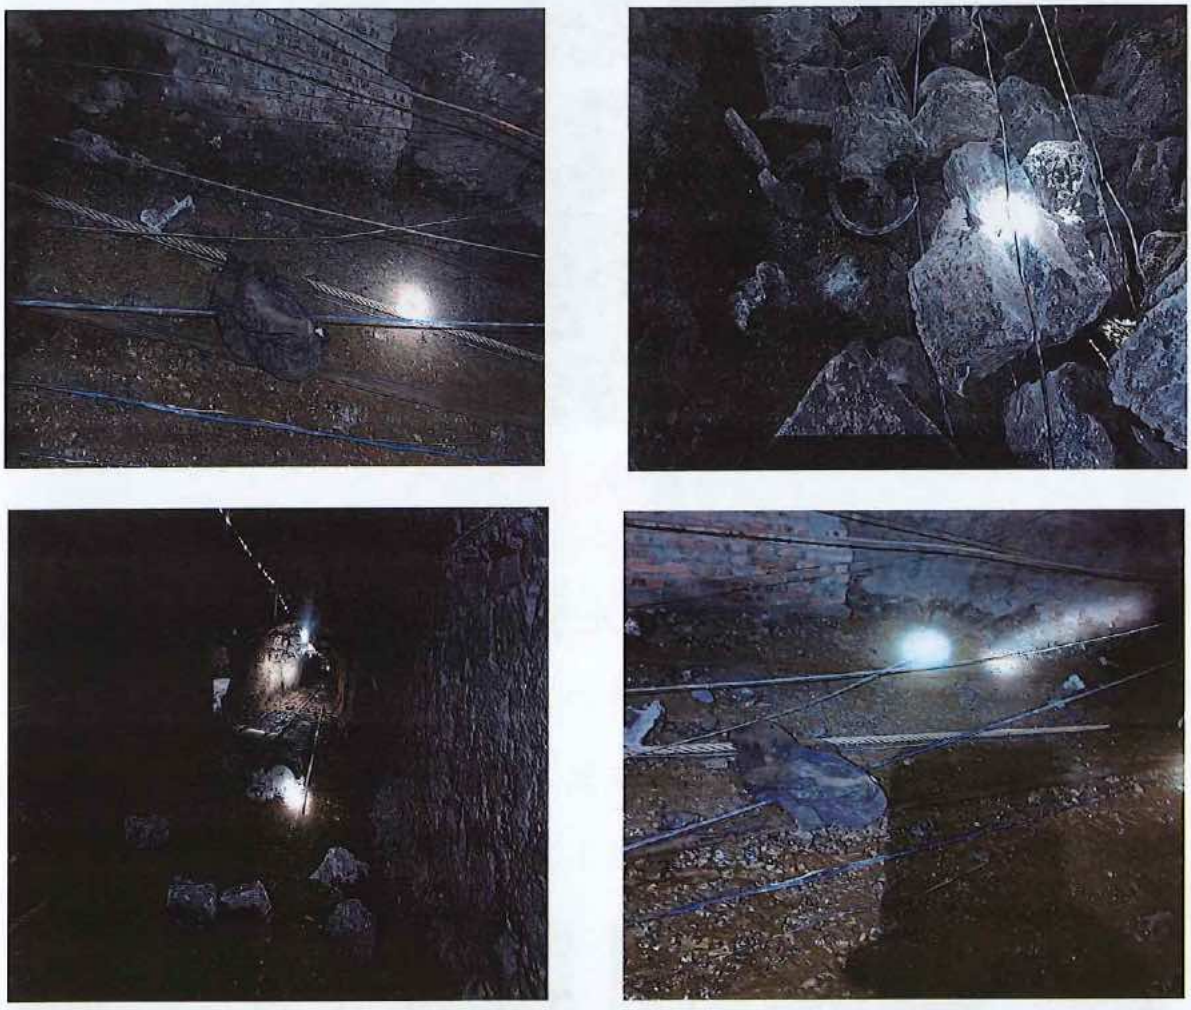
图十二

主斜井在距离井口100m处，井筒巷道两侧采用料石砌墙，顶部未支护，巷道中北侧顶部有矸石冒落形成的空洞，轨道边沿有冒落矸石堆积（见图十二）。

北侧下行箕斗在距井口 100m 处碰撞井筒冒落矸石，脱轨卡顿（9:57:40），绞车司机停车后未及时处理（9:58:12），卡阻箕斗的矸石在其重力作用下松动滑落，箕斗突然下滑导致“蹬绳”，冲击力使严重锈蚀的钢丝绳断裂（10:24:10—10:24:15），箕斗失控滚落（10:24:15）。此时，吴　　在箕斗停车后违章沿主斜井北侧轨道步行上井，被滚落箕斗伤害致死。

2.物的不安全状态。提升机未装松绳保护装置；主井北侧提升钢丝绳严重锈蚀（实测直径27.5mm，接近更换极限27mm），抗拉强度显著降低；井筒顶板失修导致矸石冒落，影响提升运输安全。

必须对提升、运输、通风、排水等系统进行定期检修和维保。特别是长期停用的提升钢丝绳、防跑车装置等，必须按规程进行日检并记录，严禁“带病锈蚀”运行。企业实际控制人必须每月至少组织一次全面的隐蔽致灾因素自查自改，及时清理井筒冒落矸石。
