朝阳孙河北京尺木温愉游乐园有限公司“5·18”一般机械致害事故调查报告

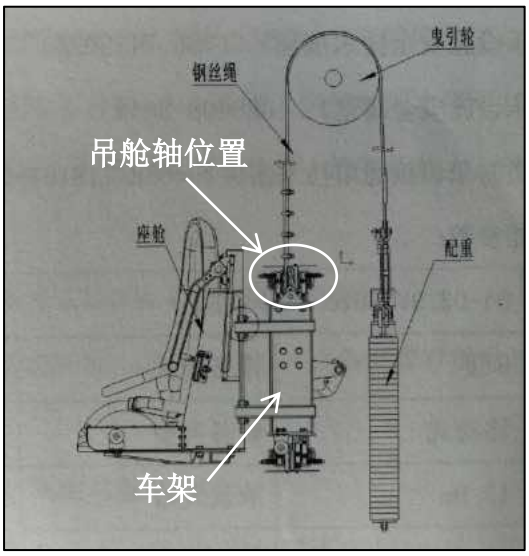
图 1 事发攀岩塔全貌

事发设备为尺木神奇世界游乐园内一名为攀岩塔的游乐设施，属于大型游乐设施飞行塔类[1]，生产厂家为凯昌公司，使用单位为尺木公司，注册代码为650011010520250900001。2025年7月25日，该设备经北京市特种设备检验检测研究院安装监督检验合格，于2025年8月投入使用。该设备高度为13.9米，承载人数12人，运行高度为10.5米，载人座舱数量为6个。

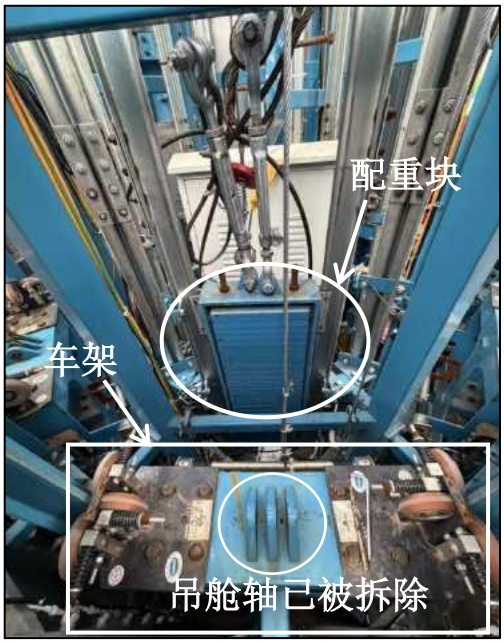
图 3 事发攀岩塔内部情况

事发现场位于攀岩塔内。经现场勘查，攀岩塔内车架上的吊舱轴已被拆卸，重约 160 千克的配重块位于塔内地面上；配重块侧面可见血迹。

熊某全进入攀岩塔内违规拆除需要打磨的吊舱轴。在吊舱轴拆除后，导致与车架相连接的配重块失去平衡发生坠落，击打在熊某全右臂上导致其受伤。
