市中四里村玉函路48号“11·27”一般坍塌事故调查报告

济南市市中区人民政府事故调查组

2024年1月

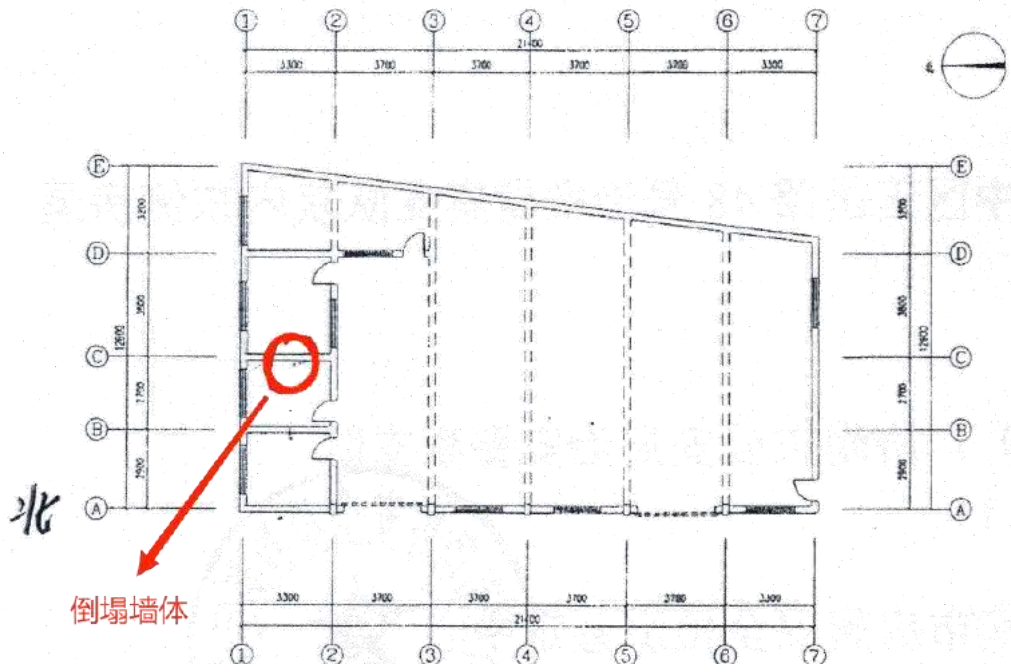
图 1　房屋平面布置示意图

2023 年 11 月 27 日 13 时 30 分许，牛某功组织牛某刚和黄某某拆除房屋最北侧三面南北向的墙体，黄某某使用电镐拆除靠近房屋西侧的第 1 面墙（B/①-②）与山墙连接处，牛某功和牛某刚使用电镐拆除第 2 面墙（C/①-②），牛某刚在第 2 面墙东边南侧，牛某功在第 2 面横墙东边北侧，两人使用电镐拆除墙底的一层砖。近 16 时 55 分，第 2 面墙体突然向东倒塌，牛某刚在南侧向前扑倒没有受伤，牛某功在北侧躲避不及时被倒塌的墙体掩埋。

事故现场房屋为一层砖混结构，南北长约 21.4m，东西宽约 12.6m，建筑面积约 248.7m²，承重墙由 240mm 厚烧结普通砖与混合砂浆砌筑而成，屋面结构为钢桁架梁、钢檩条、彩钢板屋面。事发地位于房屋西侧的第 2 面墙（C/①-②）与第 3 面墙（D/①-②）之间，房屋原彩钢瓦屋面已经拆除，事发时正拆除房屋北侧三面墙体。

事故直接原因是：现场作业人员安全意识薄弱，违反行业标准[1]及施工方案[2]，违规实施拆除施工作业，致使墙体倒塌，造成人员死亡。
