横琴粤澳深度合作区广东大鼎建设工程有限公司“5·16”一般高处坠落事故调查报告

横琴粤澳深度合作区事故调查组

2025年7月16日

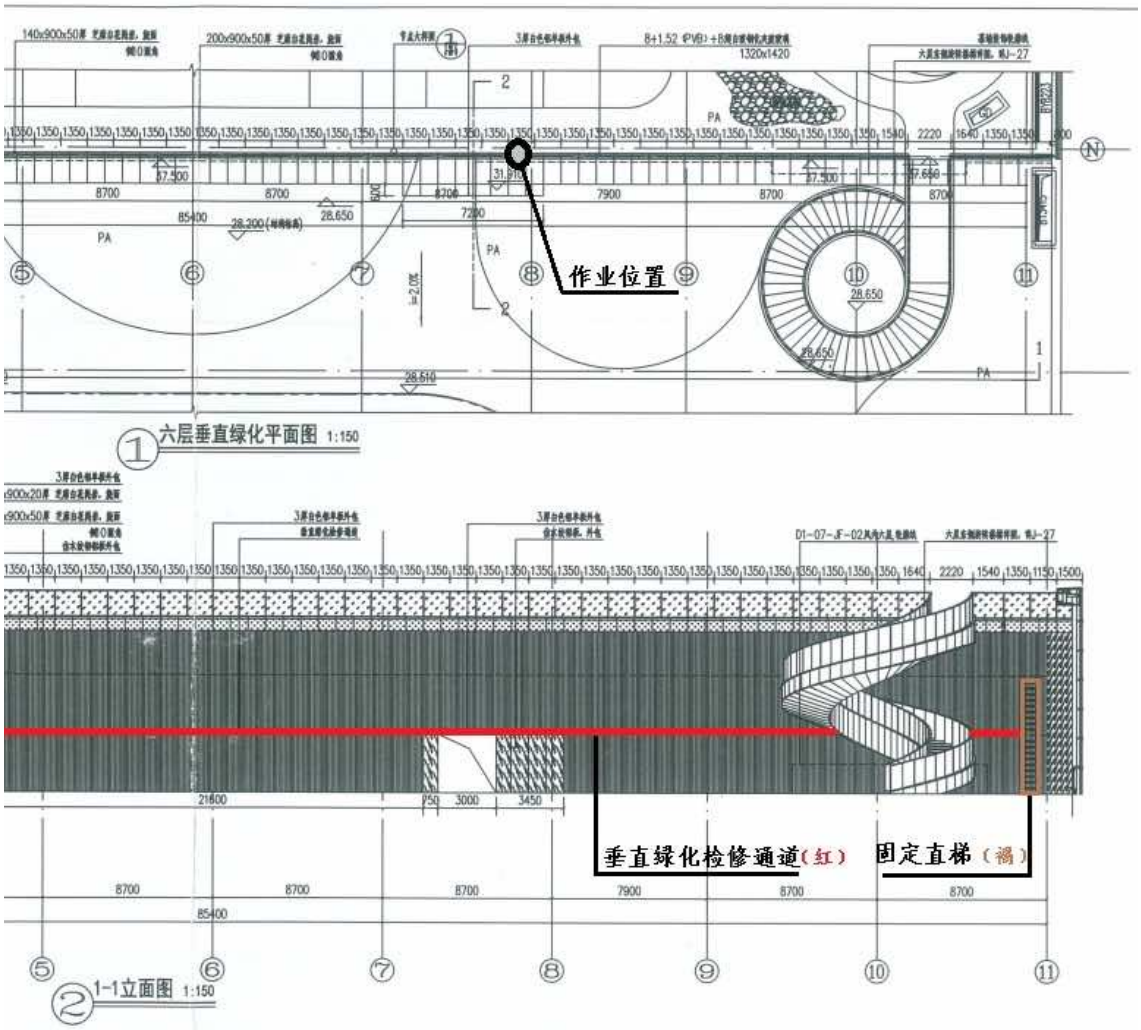
图 3 六层垂直绿化平面图及 1-1 立面图（第 5 轴至第 11 轴）

涉事作业在横琴文化艺术中心六层垂直绿化检修通道8轴交N轴附近（见图3），距楼面高度为3500mm。通道南侧设置供珊瑚藤攀援的钢丝网，形成垂直绿化墙；通道北侧为临边洞口（见图4）。

图 4 涉事检修通道作业面情况

事故调查组经调查询问、查阅视频监控及资料分析，认定本起事故直接原因为：武某文在高处作业时未佩戴安全带，从涉事检修通道作业面坠落至室内楼面，造成其本人受伤。

13[?] 1.高处作业人员武某文未正确佩戴使用安全帽、安全带等劳动防护用品，涉事作业面未设置防护栏杆等安全防护设施、未悬挂安全警示标志。(《建筑与市政施工现场安全卫生与职业健康通用规范》(GB 55034-2022)第 3.2.1 条 在坠落高度基准面上方 2m 及以上进行高空或高处作业时，应设置安全防护设施并采取防滑措施，高处作业人员应正确佩戴安全帽、安全带等劳动防护用品）

合作区施工单位要引以为戒，切实加强工程保修期间各方安全生产主体责任，减少发包方不监管、承包方不自律带来的事故风险隐患，并对涉及临边、洞口作业采取针对性安全防护措施；合作区各物业单位要有效衔接工程保修期满后各项安全管理职责，开展安全隐患排查治理工作，避免事故发生。
