柯城航埠浙江可可佳食品有限公司“12•31”淹溺伤害事故调查报告

2024年12月31 日，位于航埠镇的浙江可可佳食品有限公司发生一起淹溺事故，工人吴某某跌落污水沉淀池后死经济损失130余万元。

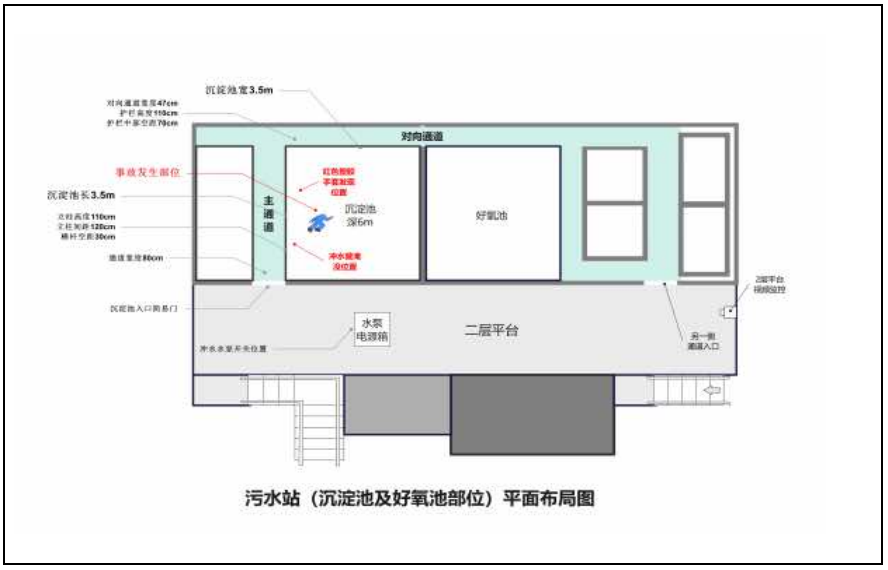
污水站（沉淀池及好氧池部位）平面布局图

（二）现场勘察情况。事故发生地点位于可可佳公司污水站沉淀池。该污水站建于地面以上，由沉淀池和好氧池用混凝土结构，四周以简易塑料隔墙围绕，上方架设轻型钢结构顶棚。沉淀池长4米、宽3.5米、深6米，池边缘设有现场测量，入口通道宽0.8米，护栏高1.10米，护栏中有2条横挡，空距各为0.3米；护栏采用4厘米×4厘米镀锌方管材焊接而成，护栏立柱间隔距离为1.2米，立柱间未增设防穿越立杆，底部未设置踢脚挡板。隔墙外部悬挂作业安全告知警示牌，但无污水站安全责任制度牌及岗位操作规程牌。水泵电源箱位于隔墙外走廊上。污水池外部二层平台右侧约设有一视频监控器，沉淀池、好氧池未安装视频监控器（详见下图）。

综合吴某某的工作职责、当日工作安排、现场痕迹、视频监控内容以及对相关人员的询问笔录进行综合认定：吴班次晚班5时47分进入污水站，发现沉淀池浮渣较多，遂使用水管进行冲洗。期间，因其身体上半身探出幅度较大，栏翻下坠入池内，最终淹溺致死。事故发生时间应介于当日5时47分至6时50分之间。

1.可可佳公司，可可佳公司必须深刻汲取此次事故带来的沉痛教训，牢固树立底线思维，将安全生产视为企业发线。在安全教育培训方面，应严格落实安全生产教育培训计划，特别是针对重点岗位从业人员，开展具有针对性的专务必确保他们熟练掌握本岗位安全操作规程。同时，组织员工系统学习应急处置措施，使其熟悉应急响应流程，切实突发事件的能力。此外，要加强对现场作业环境的管理，确保通道畅通无阻、设备摆放井然有序、警示标识清晰醒目绝类似事故再次发生。
