杨浦长白新村上海劲豪建设工程有限公司“11·22”一般机械伤害死亡事故调查报告

编制单位：杨浦区政府事故调查组

报告编制日期：2025 年 4 月

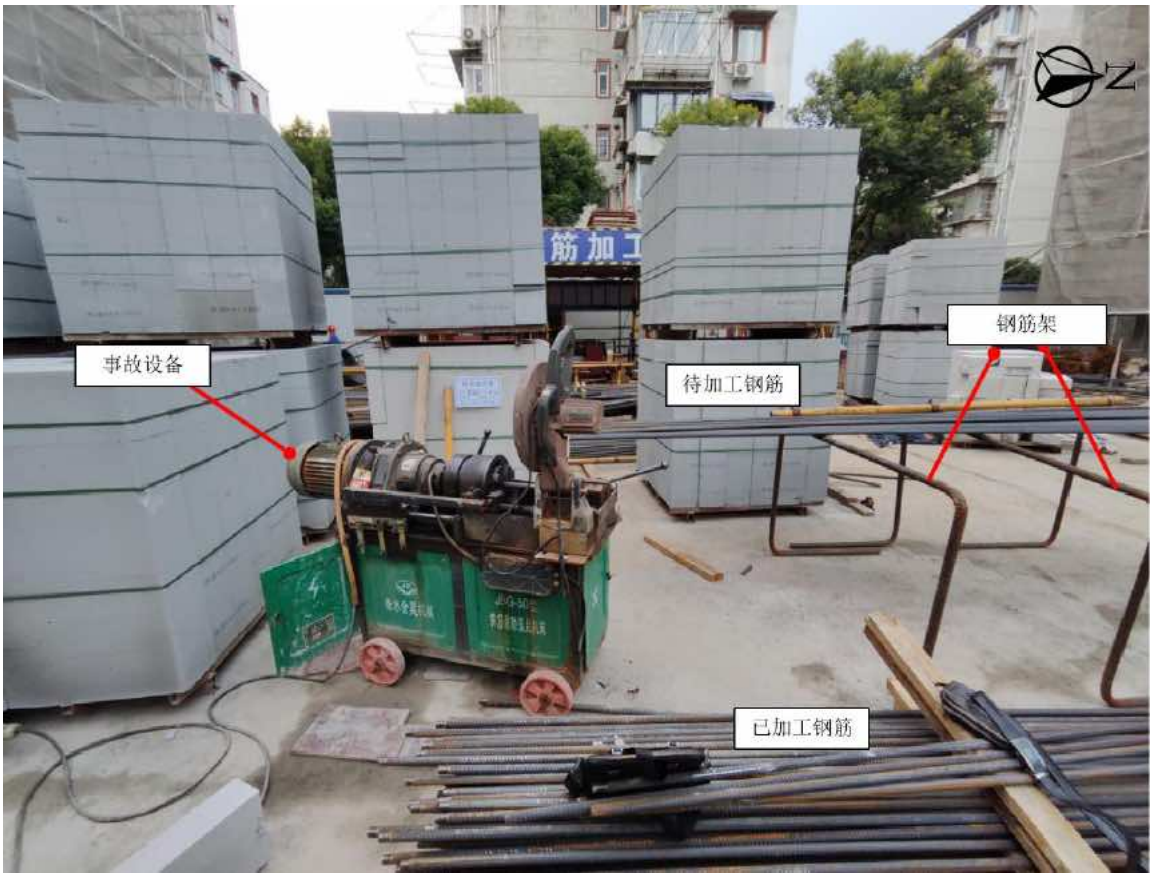
7.该事故设备为衡水金昊建筑机械有限公司生产的 JBG-50 型钢筋直螺纹滚丝机（以下简称滚丝机），产品合格证显示该设备为 2023 年 7 月 18 日生产，滚丝机操作侧机身上设有“在钢筋加工丝头时，千万不要手握钢筋及在钢筋弯头处站人，防

止因钢筋未夹紧产生转动造成人身伤害！”的安全警示标识。
