上海市金山区朱泾镇金廊公路4600号“10•12”物体打击一般事故调查报告

上海市金山区朱泾镇金廊公路4600号“10·12”物体打击一般事故调查报告

2025年10月12日14时38分许，位于上海市金山区金廊公路4600号北3号上海温铸实业有限公司堆场，发生一起物体打击事故，致一人死亡。

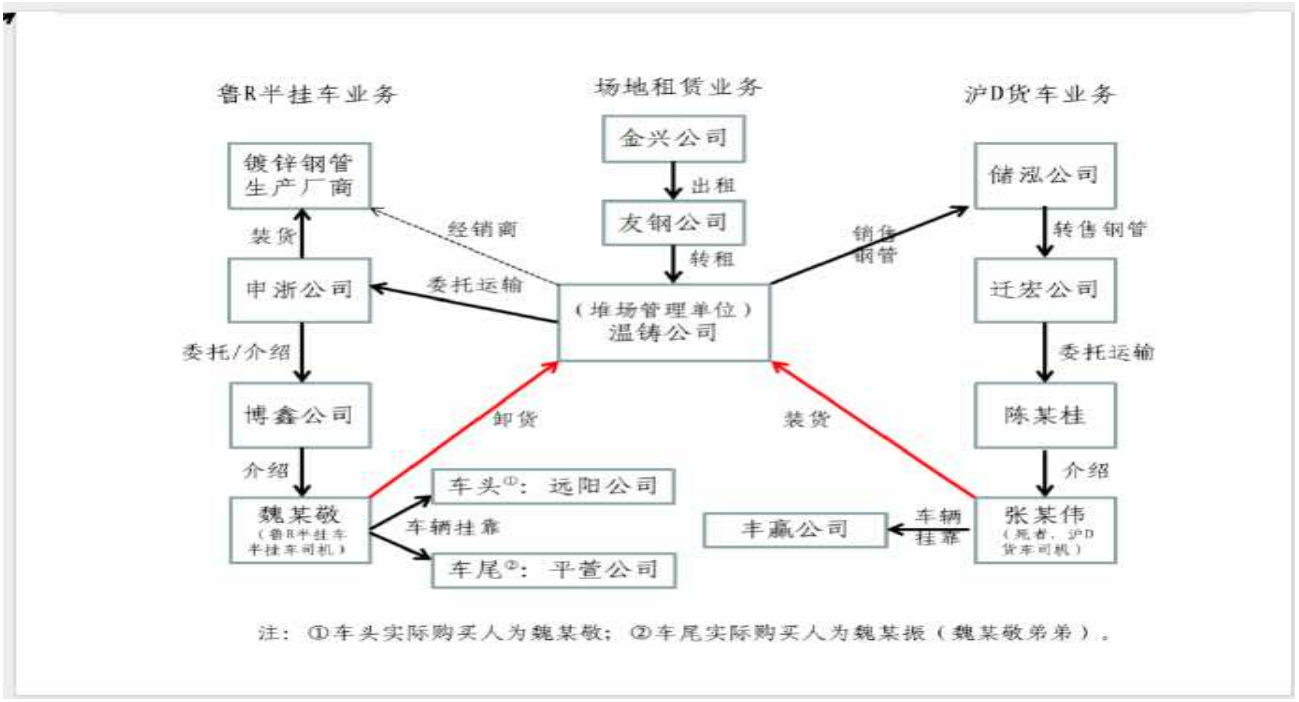
图1 事故涉及业务关系示意图

1.厂房租赁：2021年3月18日，金兴公司与友钢公司签订《场地出租协议》，将自有空地（厂房两栋400㎡，水泥场地3500㎡及地下电缆线，包含涉事北3号堆场）租赁给友钢公司使用，租期5年。同年6月1日，友钢公司将位于上海市金山区仙居路655号北3号场地出租给温铸公司用于堆放钢材货物使用。

2.货运业务：温铸公司主要经营业务为镀锌钢管的销售。2025年10月12日，温铸公司委托申浙公司（长期合作单位）从钢管生产厂家处拉运一批镀锌钢管，申浙公司委托博鑫公司代为运输，博鑫公司委托自然人魏某敬从事实际运输业务。同日，储泓公司向温铸公司购买一批镀锌钢管，而后转售给迁宏公司，迁宏公司委托自然人陈某桂负责运输，陈某桂介绍自然人张某伟从事实际运输业务。各业务关系均为口头约定，未签订相关合同或协议。

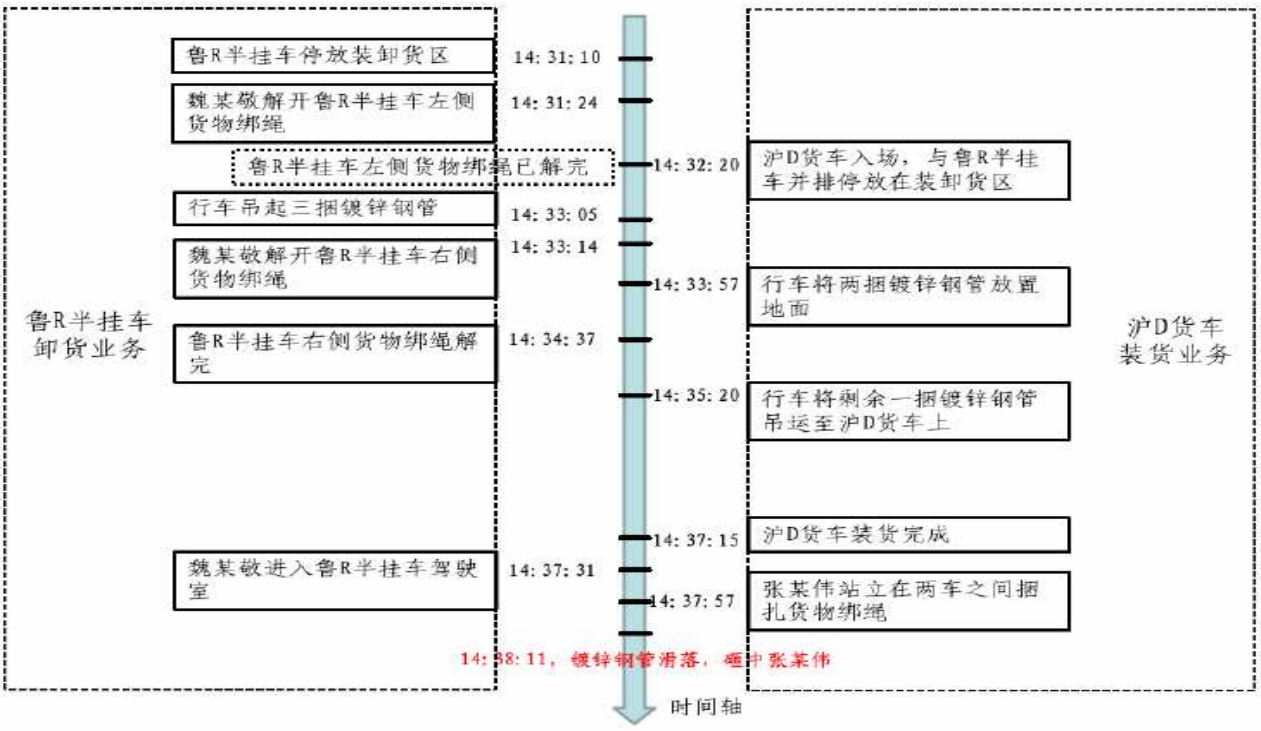
2025年10月12日下午，魏某敬、张某伟分别驾驶自有车辆至上海市金山区金廊公路4600号北3号温铸公司堆场开展装卸货作业。调取现场视频监控显示（见图2）：

14时31分10秒，魏某敬驾驶鲁R半挂车（满载货物，分前后两个堆垛，各堆垛货物均以五根绑绳固定。以绑绳为界，上层货物固定两根绑绳，中层货物固定一根绑绳，下层货物固定两根绑绳）进入北3号堆场并停放在装卸货区。

14时31分24秒，魏某敬使用撬棍开始解开鲁R半挂车左侧固定货物的绑绳。温铸公司行车工肖某楚爬上鲁R半挂车货物顶端，行车工钟某全站立在地面，二人配合开展吊装作业。

14时32分20秒，张某伟驾驶沪D货车进入北3号堆场，与鲁R半挂车并排停放在装卸货区（见图4）。此时，魏某敬将鲁R半挂车左侧六根绑绳（前后两堆垛中上层绑绳）解开。

14时33分05秒，钟某全操作行车将鲁R半挂车内三捆镀锌钢管吊起。

14时33分14秒，魏某敬使用撬棍开始解开鲁R半挂车右侧固定货物的绑绳。

14时33分57秒，钟某全操作行车将挂钩上的两捆镀锌钢管吊运至地面。

14时34分37秒，魏某敬将鲁R半挂车右侧八根绑绳（前端堆垛中上层三根绑绳，后端堆垛全部五根绑绳）解开。
